## Ⅶ. 安全対策の実施状況

## 2 設備対策・検査点検

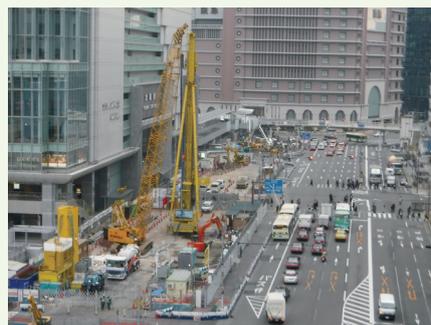
土留壁の構築状況

平成28(2016)年度には、駅の改良工事と関連する東西地下道の拡幅整備工事として、現在の駅躯体北側で地中障害物の撤去や土留壁の構築、掘削工事、躯体構築等を実施しました。

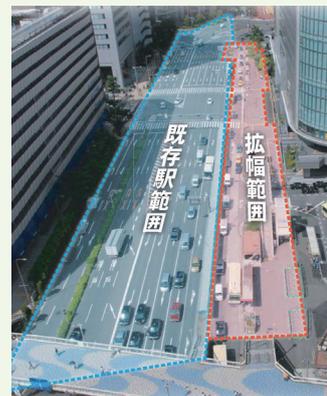
駅空間の拡幅範囲(赤色部分)

梅田駅では、安全性・利便性の更なる改善を図るべく、ホームの拡幅、ホームドアの設置、西改札側へのエレベーターの設置によるバリアフリー化等の工事を計画しております。

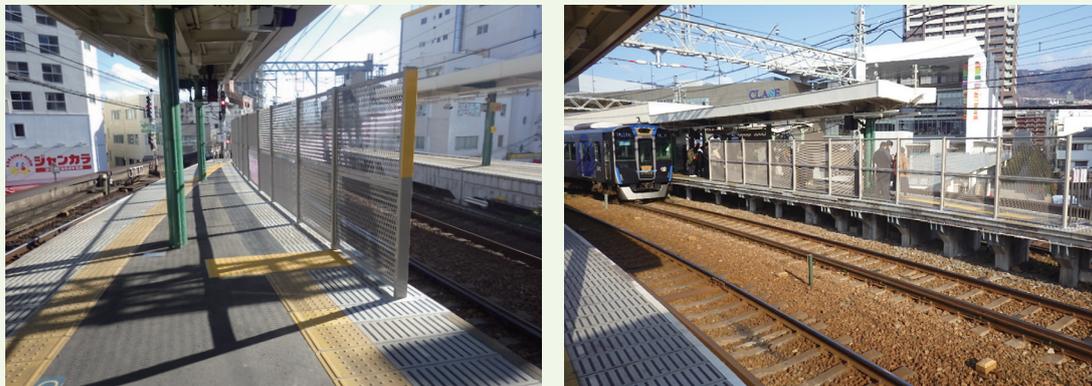
転落防止柵

御影駅の上りプラットフォーム東端部は狭いホーム形状となっており、ラッシュ時には1番線側の優等列車にご乗車されるお客さまで非常に混雑していたため、転落防止対策と列車との接触防止対策として、2番線側のプラットフォーム縁端部に高さ1.8mの転落防止柵を延長約16mにわたって設置しました。

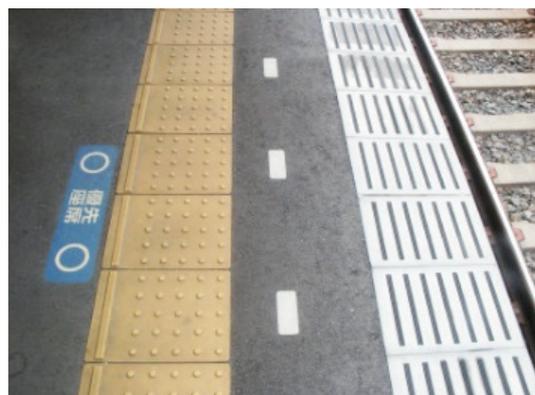
内方線付きJIS規格ブロック

目の不自由な方を初めとするお客さまがホームから転落されることを防止し、安全かつ安心して駅を利用できるようにするため、点状ブロックに内方線(ホームの内方側が認識できる線状のブロック)を併設しており、全駅への設置が完了しています。

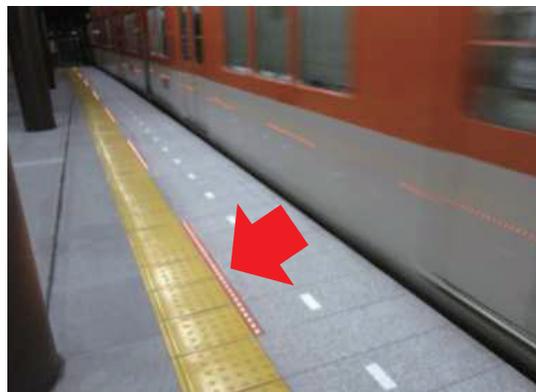
ホーム床面発光式列車接近表示器

神戸三宮駅の各ホームでは、ホームからの転落防止対策及び列車との接触防止対策として、列車の接近・発車をお知らせするLEDによる発光式の列車接近表示器をホーム床面に設置しています。万一の火災発生時には自動火災報知機と連動して点灯し、その後停電になっても非常用電源により点灯を保持することでホーム端の位置を知ることができます。

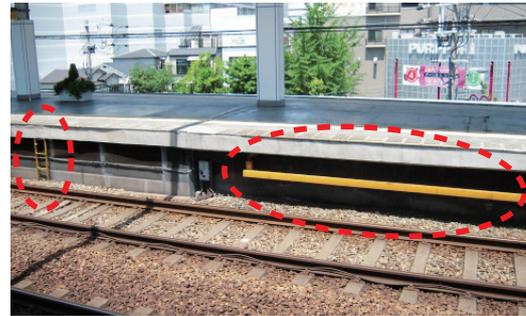
待避用ホームステップ  
(左側破線内が梯子形式、右側破線内がバー形式)

ホーム下等へ避難困難な箇所において、お客さまが軌道上へ転落された場合に、速やかにホーム上へ避難できるよう一定間隔で待避用ホームステップ(梯子形式・バー形式)を取り付けています。

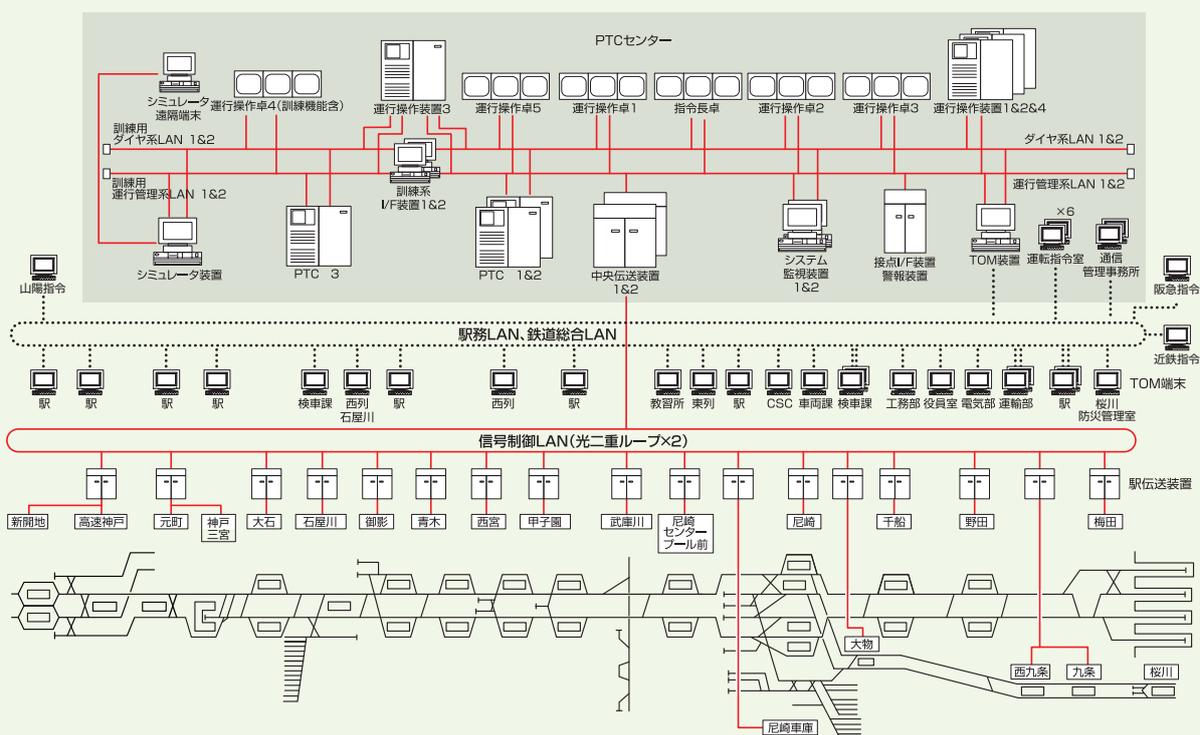
PTCシステム構成図

PTC(Programed Traffic Control/列車運行管理)システムとは、コンピューターを使った列車運行管理システムのことです。コンピューターに記憶された全列車の全ての駅における情報(出発時刻、番線、行先、会社種別、列車種別等)に基づいて、信号現示(表示)やポイント(分岐器)の切替えから、プラットホームにおける案内表示や放送までの全てが自動的に行われます。

新システムは、運行計画をベースに制御、管理するPTC計算機を3重系とし、ダイヤ乱れ時などにダイヤグラムを変更したり、信号機を手動で制御する運行操作卓を5卓(1卓につき3面のディスプレイ)配置するシステム構成となっています。また、従来の運行計画管理・自動進路制御・運行監視・ダイヤ変更・運転整理・運行記録・システム状態監視等の機能強化を図ったほか、訓練シミュレーションを行うことができる機能を追加しています。

また、運行状況や気象情報をリアルタイムで鉄道事業各部門に伝えるTOM(Traffic Operation Monitoring/列車運行状況モニター)システムや、PTCシステムと連動し発車時刻、停車駅、乗換えなどの案内を行う旅客案内システムも併せて更新しています。

平成23(2011)年3月には、神戸高速線の元町駅から西代駅までの運行管理を実施するために、運行操作卓の増設などPTCシステムの改造を実施しています。

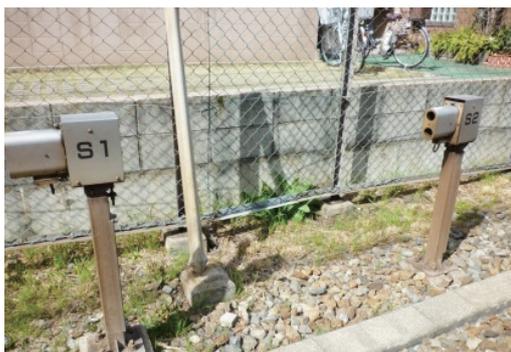
発光器・受光器

車が通過する踏切道には全て踏切障害物検知装置を設置しています。この装置は、光線を照射する発光器とそれを受ける受光器、列車の運転士に異常を知らせる発光信号器等から構成され、踏切道内の障害物により光線が4秒以上遮断された場合、踏切道手前にある発光信号器が点灯し、列車の運転士に前方の踏切道の異常を知らせます。

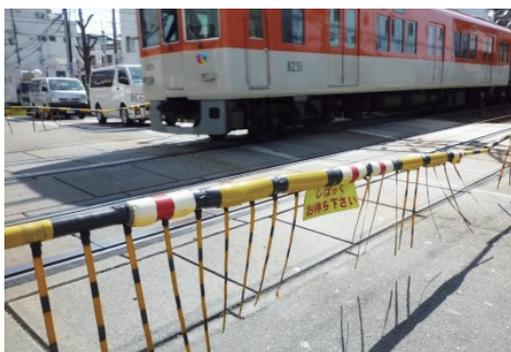
大口径遮断棒カバー

踏切道への自動車の無理な進入等により、踏切遮断棒の折損が多い踏切道に、大口径遮断棒カバーやスリット形遮断棒を採用しています。

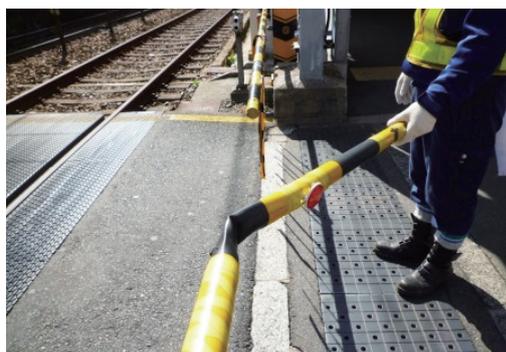
スリット形遮断棒

スリット形遮断棒とは、遮断棒の先端部分がスリット形になっており、屈曲応力を受けた場合でも折れにくく、ほぼ原状に復元するもので、平成24(2012)年度から導入しています。

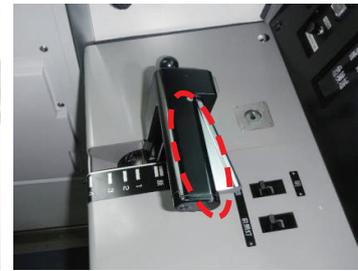
運転士異常時列車停止スイッチ

運転士の体調が急変した場合など、不測の事態が発生した際にも安全を確保できるよう、列車走行中にハンドルのスイッチから手が離れると、自動的に非常ブレーキがかかる装置を全運転台に設置しています。

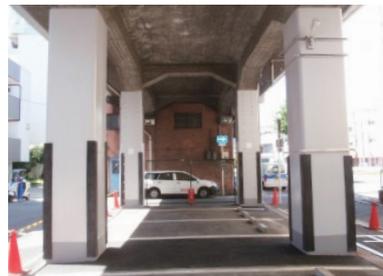
鋼板巻き立て補強工法

耐震性能の確保を目的として、高架橋柱の耐震補強工事を計画的に実施しています。

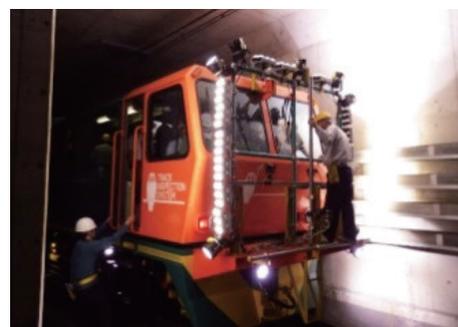
画像撮影状況

トンネルについては、高解像度のラインセンサカメラによりトンネル内空を連続的に撮影し、この撮影画像を用いて異常の有無を高い精度で確認しています。

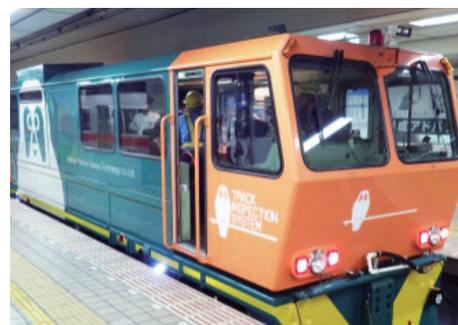
軌道検測車

軌道検測車により軌道5成分（軌間・水準・高低・通り・平面性）を0.25m間隔・0.1mm単位で測定をしています。検測結果を線路補修計画の立案に活用し、安全な軌道維持に努めています。

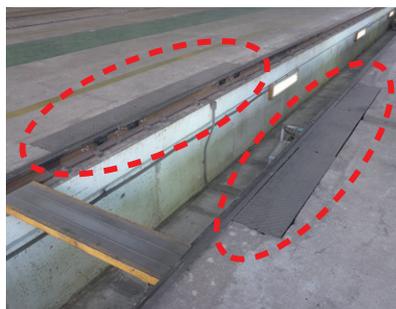
ひずみゲージ設置箇所

※車輪がレール上を通過する際に発生するレールたわみ量を測定、パソコン解析し、両輪の重量バランスを管理しています。  
レールたわみ量は、レール側面に取り付けたセンサー(ひずみゲージ)により測定します。

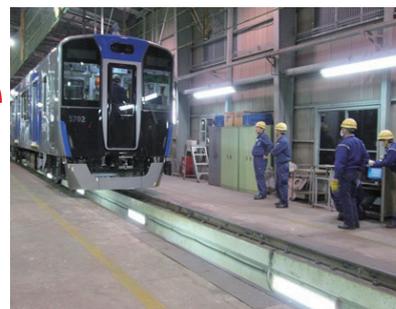
輪重測定

車両の脱線防止対策として、尼崎車庫内に輪重測定装置を設置しており、左右の車輪にかかる重量バランス(輪重比)の厳密な管理を定期的の実施しています。

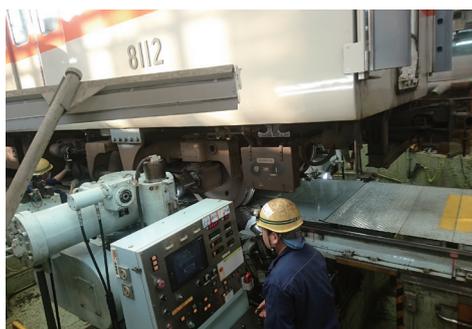
車輪転削盤

走行による車輪の摩耗や車輪表面(踏面)の損傷等を修正する装置です。安全・快適な走行を維持するとともに、踏面損傷に起因する不快な音や振動音を防ぎます。
