Ⅶ. 安全対策の実施状況

2. 設備対策・検査点検

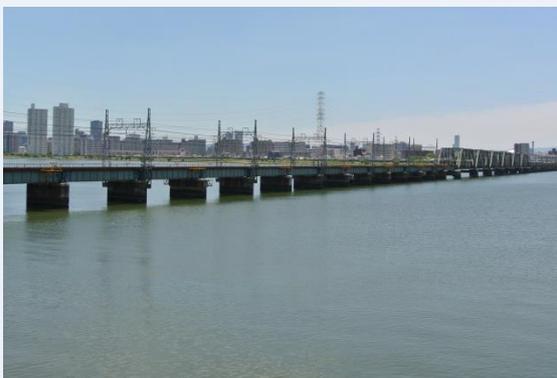
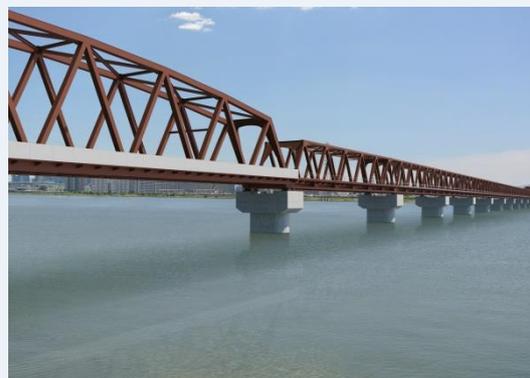
現在の阪神なんば線淀川橋梁は、線路部分が堤防の高さより低く、高潮時等には防潮鉄扉を閉鎖するなどの対応が必要であり、これを恒久的に解消するために本橋梁を嵩上げするものです。また、前後の区間を高架化し、工事区間約 2.4 km で 5 か所の踏切道を除却するもので、2018 年 12 月に工事着手しました。

現在の阪神なんば線淀川橋梁（左側）と完成イメージ図（右側）

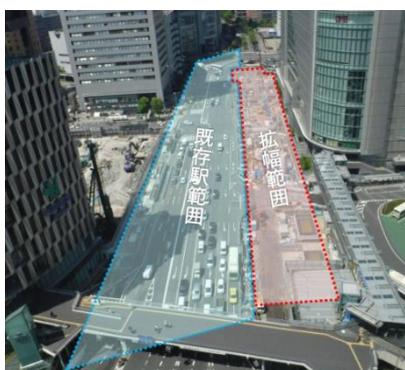
梅田駅では、安全性・利便性の更なる改善を図るべく、ホームの拡幅、ホームドアの設置、西改札側へのエレベーターの設置によるバリアフリー化等の工事を進めています。

駅空間の拡幅範囲（赤色部分）

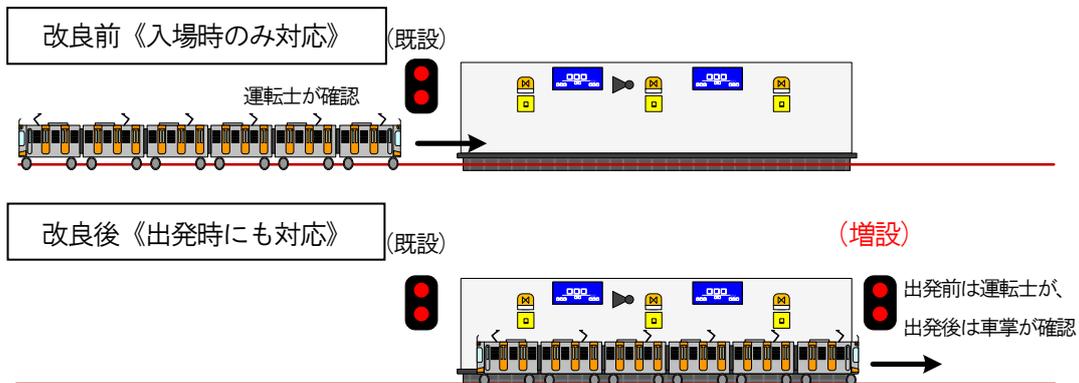
当社の駅非常通報装置は、駅到着前又は通過前の列車の乗務員に知らせることを想定し、異常を示す表示灯を列車が入場する駅の手前に設置していましたが、2016年度より、列車が出発する際の異常を乗務員に伝えるため、進行方向のホーム端部にも、表示灯を増設しています。

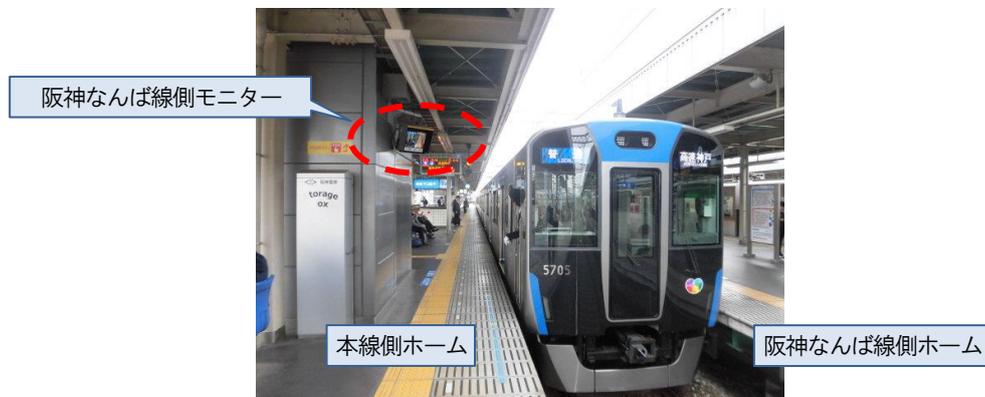
曲線ホームや、ホーム上の建築物により、車掌が目視でお客さまの乗降を確認できない箇所に設置しています。列車の両側にホームがある尼崎駅2番線及び5番線においては、列車出発時における安全性を更に向上させるべく、本線側ホームに阪神なんば線側ホームを確認できるモニターを増設しています。

ITVモニター（尼崎駅5番線）

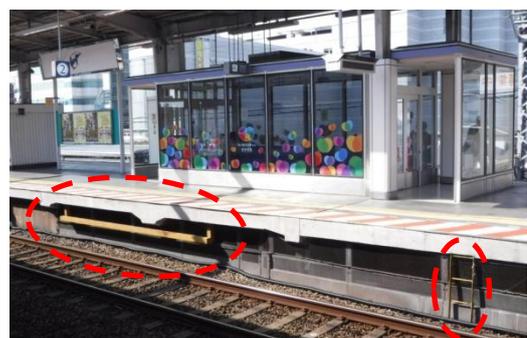
ホーム下の避難が困難な箇所において、お客さまが線路へ転落された場合に、速やかにホーム上へ避難できるように一定間隔で待避用ホームステップ（バー形式・梯子形式）を取り付けています。

待避用ホームステップ
（左側破線内がバー形式、右側破線内が梯子形式）

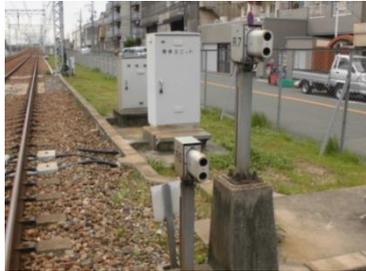
車が通過する踏切道には全て踏切障害物検知装置を設置しています。この装置は、光線を照射する発光器とそれを受ける受光器、列車の運転士に異常を知らせる発光信号器等から構成され、踏切道内の障害物により光線が4秒以上遮断された場合、踏切道手前にある発光信号器が点灯し、列車の運転士に前方の踏切道の異常を知らせます。

発光器 受光器

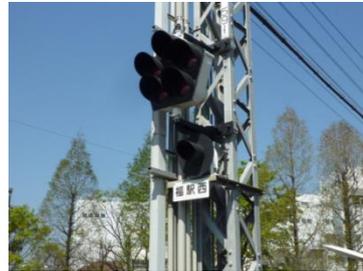
発光信号器

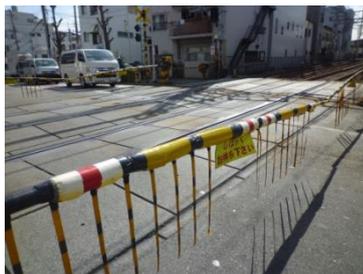
踏切道への自動車の無理な進入等により発生する踏切遮断棒の折損件数の多い踏切道に、大口径遮断棒カバーやスリット形遮断棒を採用しています。

大口径遮断棒カバー

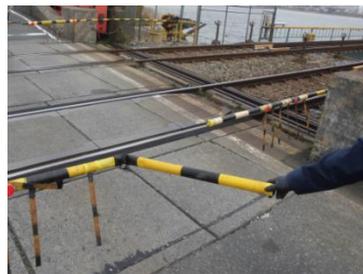
スリット形遮断棒とは、遮断棒の先端部分がスリット形になっており屈曲応力を受けた場合でも折れにくく、ほぼ原状に復元するものです。

スリット形遮断棒

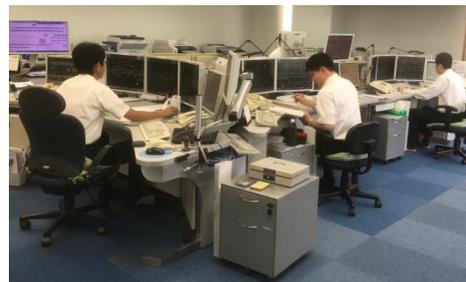
当社は列車運行管理システムとして、PTC（Programmed Traffic Control）を導入しています。このPTCとは、コンピューターに記憶された全列車の全ての駅における情報（出発時刻・番線・行先・会社種別・車両種別等）に基づいて信号やポイントを制御し、駅の案内表示器や放送等を自動的に行うシステムです。

運転指令室

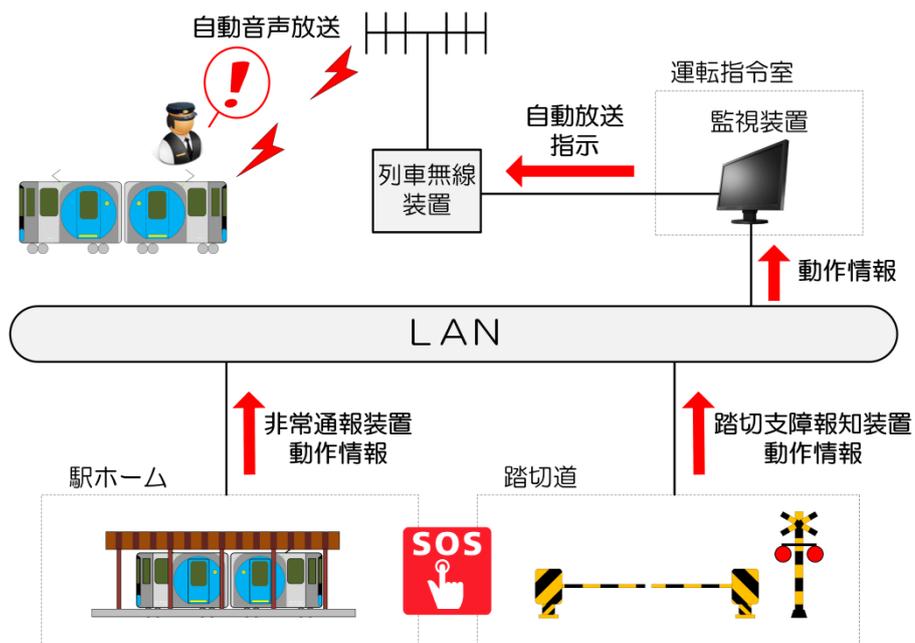
駅ホームにおける非常通報装置の動作時や踏切道における踏切支障報知装置の動作時において、運転指令室へ警報を移報するとともに、列車無線により列車に対し自動音声通告を行うシステムを構築し、2018年6月より運用しています。

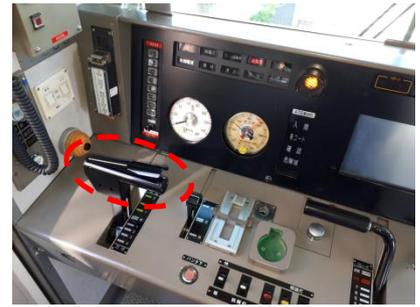
運転士の体調が急変した場合など、不測の事態が発生した際にも安全を確保できるよう、列車走行中にハンドルのスイッチから手が離れると、自動的に非常ブレーキがかかる装置を全車両に設置しています。

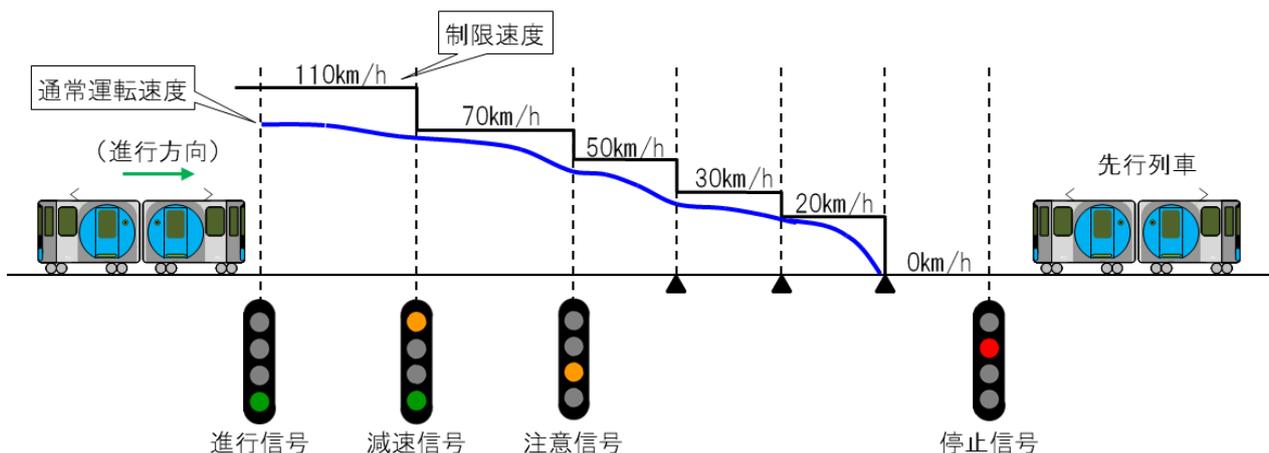
A T S (自動列車停止装置) は、列車が信号機の現示等に基づいた制限速度以上で走行した場合、自動的にブレーキがかかり、減速・停止させる安全装置です。一部の曲線、線路の分岐器等における速度制限にもこのA T Sを利用して速度超過を防止しています。

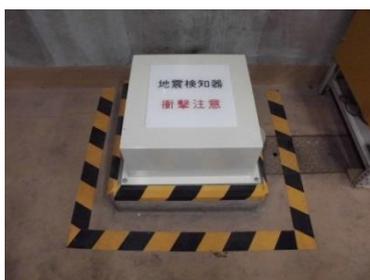
なお、沿線各所の気象観測機器として、地震計 3 か所、雨量計 6 か所、風向風速計 1 か所、風速計 8 か所、河川水位計 2 か所、河川監視カメラ 2 か所を設置していましたが、2018 年 6 月 18 日の大阪北部地震を踏まえ、地震計を 4 か所増設し、7 か所としました。

地震計

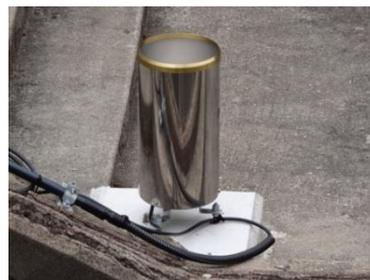
雨量計

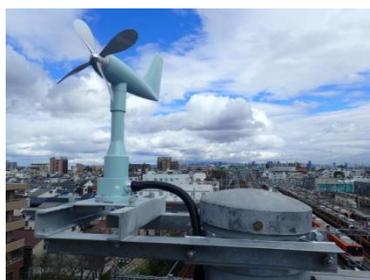
風向風速計

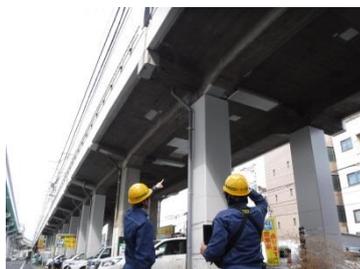
高架橋等については、目視による検査を実施し、異常の可能性があると判定された箇所については、高所作業車等を用いた詳細目視検査やテストハンマーによる打音検査等により、異常の有無を確認しています。

地上からの目視検査

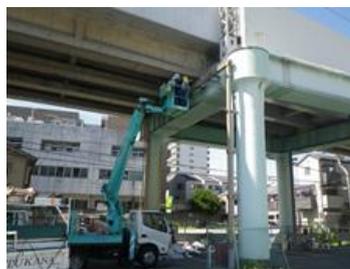
近傍での詳細目視検査

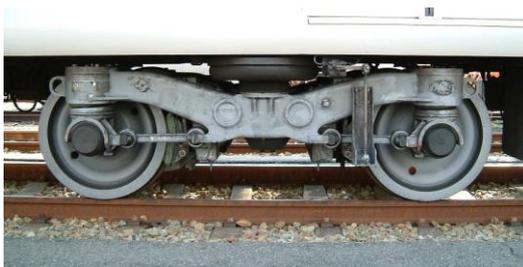
台車は車両を支える重要な装置であり、重要部検査・全般検査時には、主要な部位である台車枠について非破壊検査の一つである磁粉探傷検査を実施し、安全性を確保しています。

台車

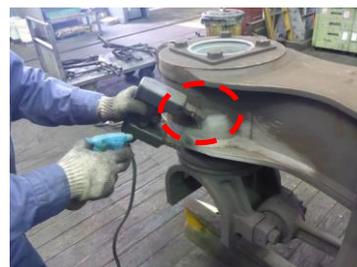
※ 磁粉探傷検査とは、鋼材を磁化させ傷に磁粉が付着することを利用して傷を検出する検査です。

検査状況

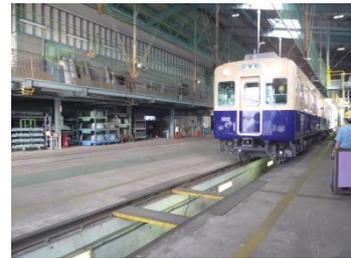
輪重測定

※ 車輪がレール上を通過する際に発生するレールたわみ量を測定、パソコン解析し、両輪の重量バランスを管理しています。レールたわみ量は、レール側面に取り付けたセンサー（ひずみゲージ）により測定します。
