安全報告書2019

阪神電気鉄道株式会社

安全報告書 2019

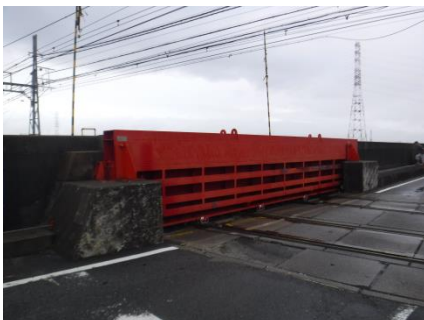
防潮鉄扉閉鎖状況

発生事象：台風21号の接近に伴い、10時30分頃から本線の特急・急行の運転を順次見合わせ、13時20分頃には阪神なんば線の淀川防潮鉄扉閉鎖のため阪神なんば線の運転を見合わせました。その後風速が規定値を超過したため、13時55分頃に全線で運転を見合わせました。

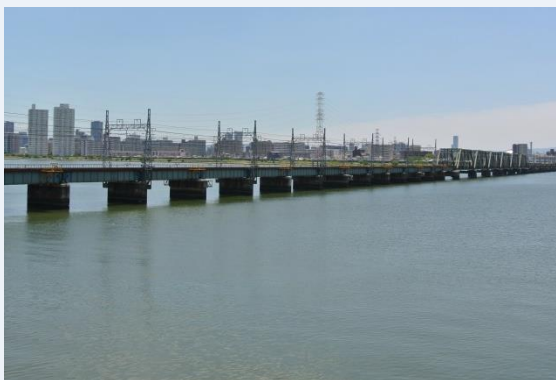
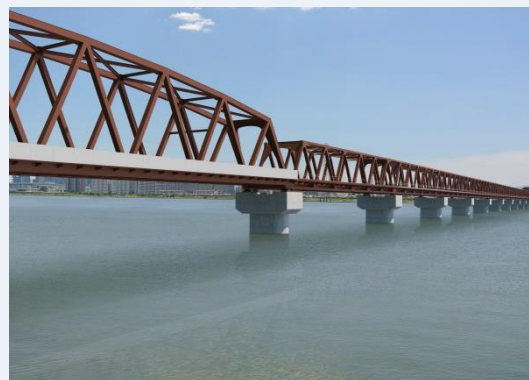
現在の阪神なんば線淀川橋梁（左側）と完成イメージ図（右側）

現在の阪神なんば線淀川橋梁は、線路部分が堤防の高さより低く、高潮時等には防潮鉄扉を閉鎖するなどの対応が必要であり、これを恒久的に解消するために本橋梁を嵩上げするものです。また、前後の区間を高架化し、工事区間約 2.4 km で 5 か所の踏切道を除却するもので、2018 年 12 月に工事着手しました。

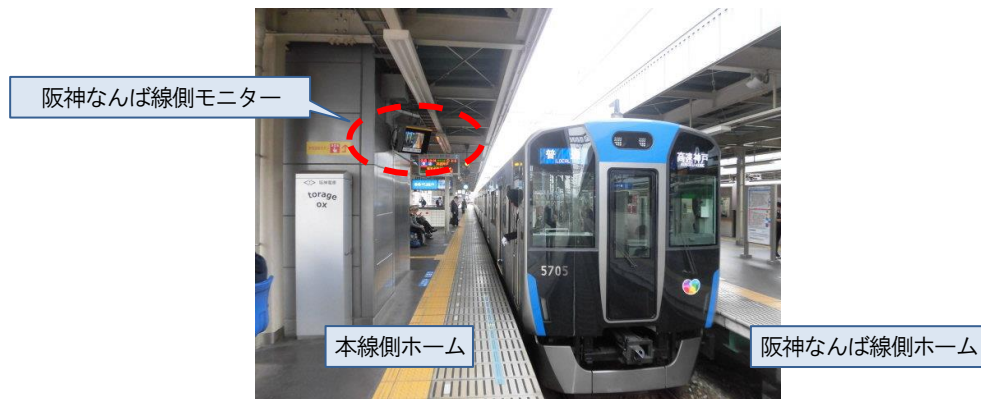
ITVモニター（尼崎駅5番線）

曲線ホームや、ホーム上の建築物により、車掌が目視でお客さまの乗降を確認できない箇所に設置しています。列車の両側にホームがある尼崎駅2番線及び5番線においては、列車出発時における安全性を更に向上させるべく、本線側ホームに阪神なんば線側ホームを確認できるモニターを増設しています。

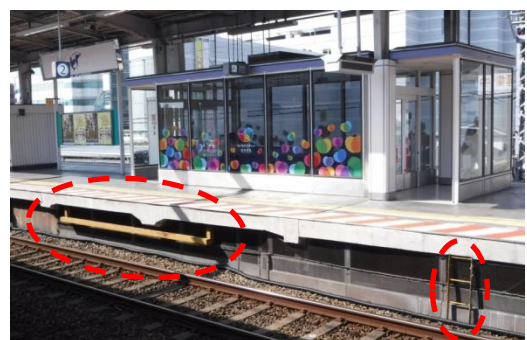
待避用ホームステップ
（左側破線内がバー形式、右側破線内が梯子形式）

ホーム下の避難が困難な箇所において、お客さまが線路へ転落された場合に、速やかにホーム上へ避難できるよう一定間隔で待避用ホームステップ（バー形式・梯子形式）を取り付けています。

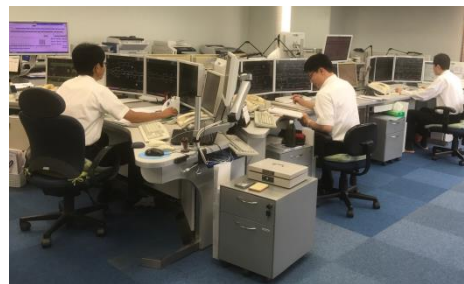
運転指令室

当社は列車運行管理システムとして、P T C (Programmed Traffic Control) を導入しています。このP T Cとは、コンピューターに記憶された全列車の全ての駅における情報（出発時刻・番線・行先・会社種別・車両種別等）に基づいて信号やポイントを制御し、駅の案内表示器や放送等を自動的に行うシステムです。

現在のP T Cは3代目で、2006年2月に更新した際に、計算機を2重系から3重系に変更して信頼性の向上を図っています。また訓練機能を充実させて、ダイヤ乱れ時の運転整理やプロ野球開催時の臨時ダイヤ設定のシミュレーションをより現実的な状況で訓練することが可能となりました。

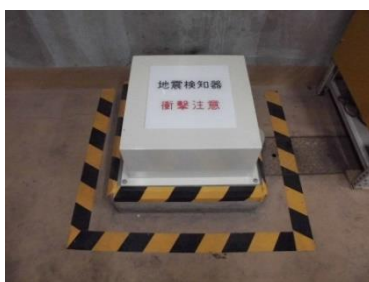
地震計

阪神・淡路大震災を機に運用を開始した気象情報システムにおいて、沿線の各種気象観測データ（地震、雨量、風速、河川水位など）を収集しており、異常気象時における列車運行の安全確保に活用しています。

なお、沿線各所の気象観測機器として、地震計 3 か所、雨量計 6 か所、風向風速計 1 か所、風速計 8 か所、河川水位計 2 か所、河川監視カメラ 2 か所を設置していましたが、2018 年 6 月 18 日の大阪北部地震を踏まえ、地震計を 4 か所増設し、7 か所としました。

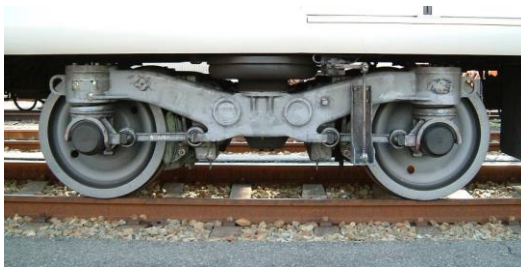
台車

台車は車両を支える重要な装置であり、重要部検査・全般検査時には、主要な部位である台車枠について非破壊検査の一つである磁粉探傷検査を実施し、安全性を確保しています。

※ 磁粉探傷検査とは、鋼材を磁化させ傷に磁粉が付着することを利用して傷を検出する検査です。
