安全報告書2021

尼崎車庫車止め衝突事故の振り返り

2 現在進行中の安全推進プロジェクト

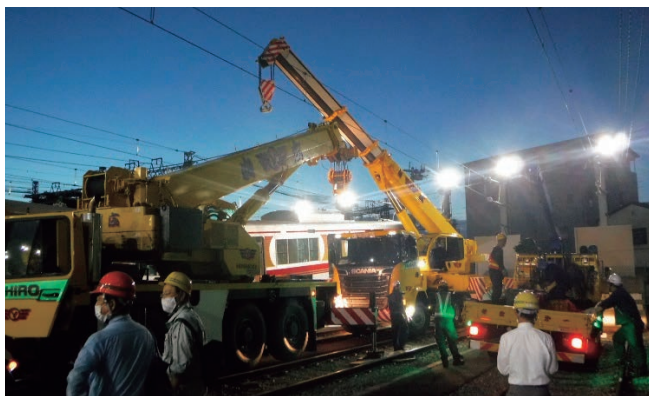
現場が暗くなりはじめ中、復旧作業の段取りに関係者が慌ただしく動き始めました。大型クレーンを手配し、6両編成の事故車両を乗り上げた車止めから線路上に戻す作業が夜通し続きました。翌6月23日早朝に、車両を線路上に戻す作業が完了し、続いて、車止め、電気設備などの仮復旧作業を進めました。なお、これらの車庫設備は、2020年10月に本復旧が完了しました。

復旧作業の様子(事故当日)

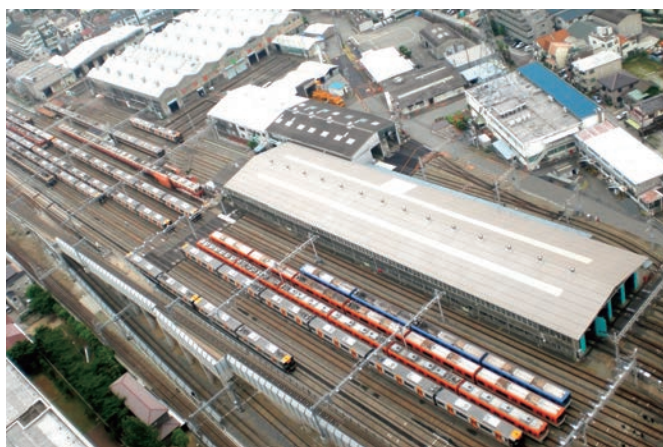
《尼崎車庫の概要》

- ・1905年4月12日供用開始。
- ・1950年9月3日に阪神地方を襲ったジェーン台風により尼崎車庫は浸水し、多くの車両が使用不能となった。そのため、構内地盤約2mのかさ上げ、工場設備の再配置等を計画し、1958年8月から大規模改良工事を開始し、1964年11月に竣工した。
- ・2009年3月20日に阪神なんば線が開業し、近畿日本鉄道(株)との相互直通運転の開始に伴う車両増備対応として、車庫2～9番線を東方へ延伸し、現在に至る。

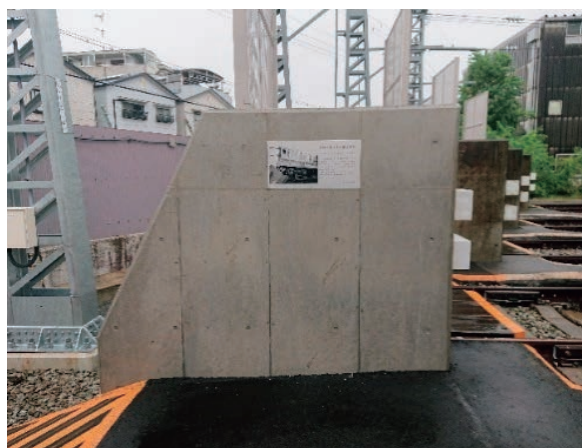
今回の事故を決して忘れることなく風化させないという強い思いを込めて、世代を超えて事実を伝えるために、新設復旧した車止めにプレートを取り付けました。

ここ6番線において、山陽電気鉄道5000系6両編成のリニューアル工事に伴う車両部の走行試験の際、約50km/hまで加速した車両を停止させようとブレーキを掛けたが及ばず、車止めに衝突した。

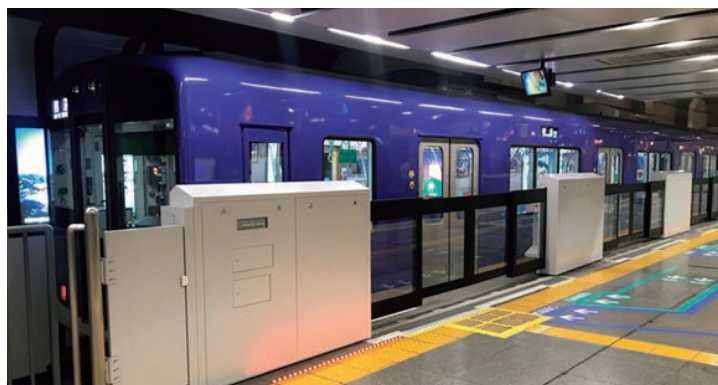
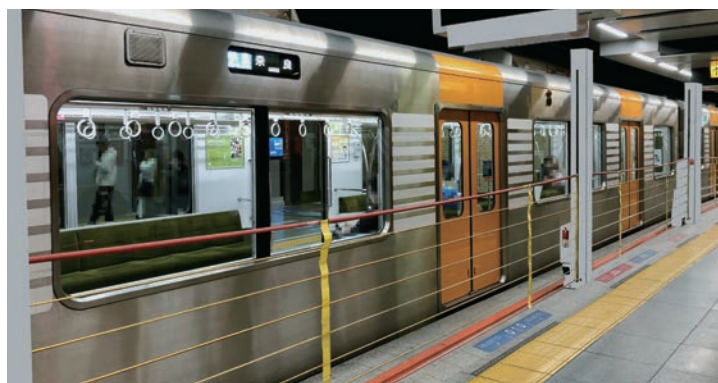
なお、2番線ホームについては、2022(令和4)年春頃の完成に向けて、引き続き工事を進めてまいります。

2番線ホームの昇降ロープ式ホーム柵設置イメージ

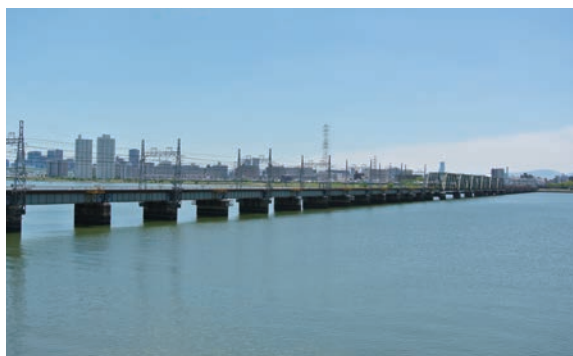
現在の阪神なんば線淀川橋梁は、線路部分が堤防の高さより低く、高潮時等には列車を運休させて防潮鉄扉を閉鎖する必要があります。これを恒久的に解消するために本橋梁を嵩上げするとともに、前後の区間を高架化し、工事区間(約2.4km)にある5か所の踏切道を廃止するものです。2018(平成30)12月に工事着手し、2032(令和14)年の完成を予定しています。

工事着手前

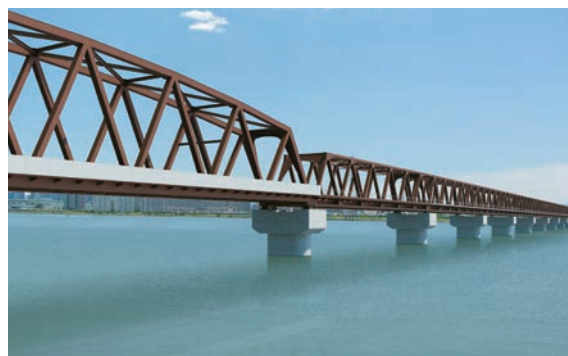
完成イメージ図

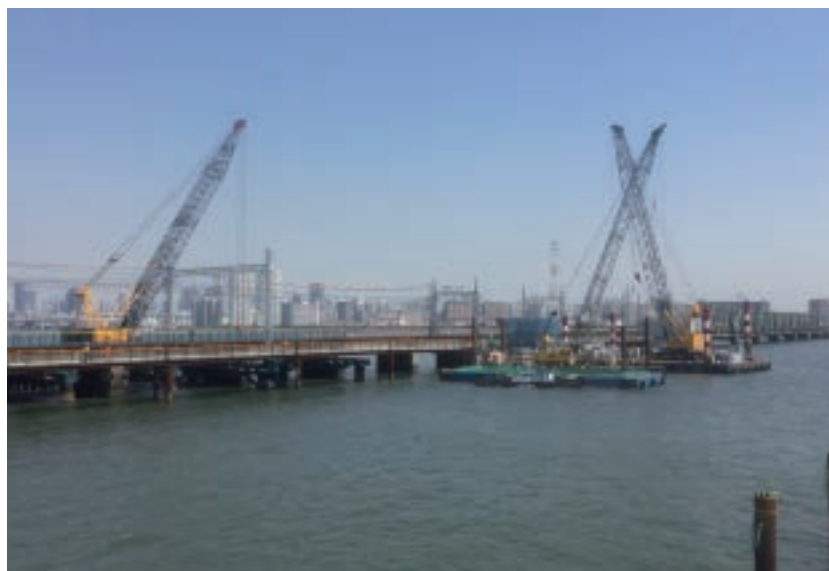
現在の工事の様子

なお、去る5月28日の深夜に仮線への線路切替工事を実施し、5月29日始発より、上り線(大阪難波方面行)の福駅から淀川橋梁までの一部区間が仮線での運行になりました。今後も、順次仮線への切替を実施しながら、工事を進めてまいります。

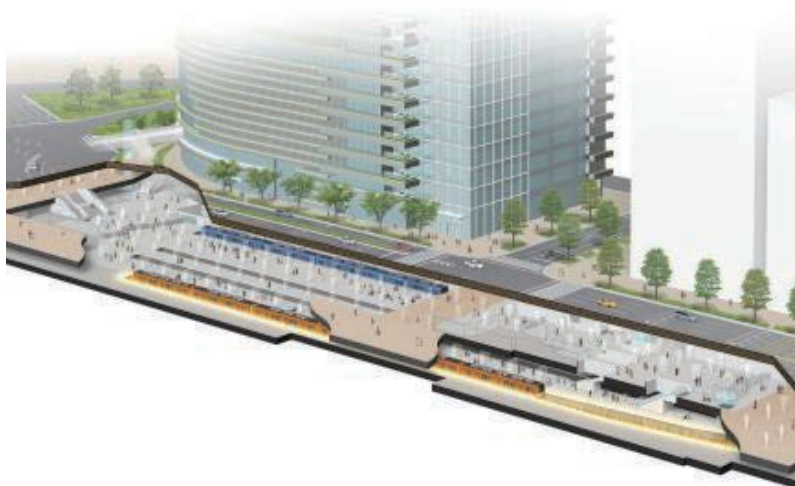
大阪梅田駅では、お客さまにより快適で、安心してご利用いただけるよう、ホームの拡幅・延伸、可動式ホーム柵の設置、西改札口側へのエレベーター・エスカレーターの設置および東・西改札口の駅務室等の配置変更と美装化等の工事を進めています。

完成イメージ図

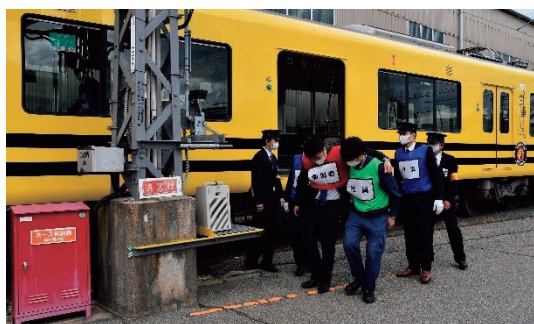
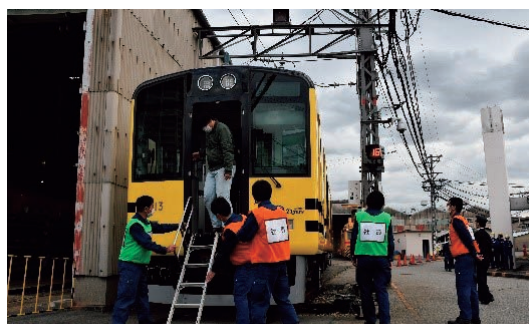
旅客避難誘導訓練

南海トラフを震源とする大地震及び津波の発生という想定のもと、列車事故総合対応訓練を実施しました。お客さまの安全確保を最優先とした迅速かつ的確な初動対応に係る判断力・対応力の向上を図るとともに、早期の被災状況の確認、運転再開へ向けての情報の収集及び伝達方法を検証しました。

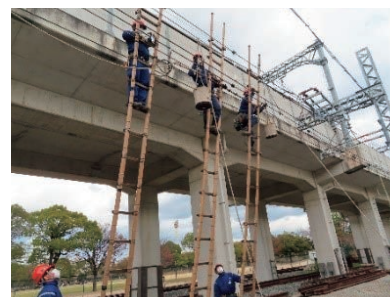
電気・工務系の総合訓練施設である大物実習所に様々な模擬設備を配置し、保守係員の技能向上・技術伝承を目的とした教育・訓練を実施しています。

断線復旧訓練

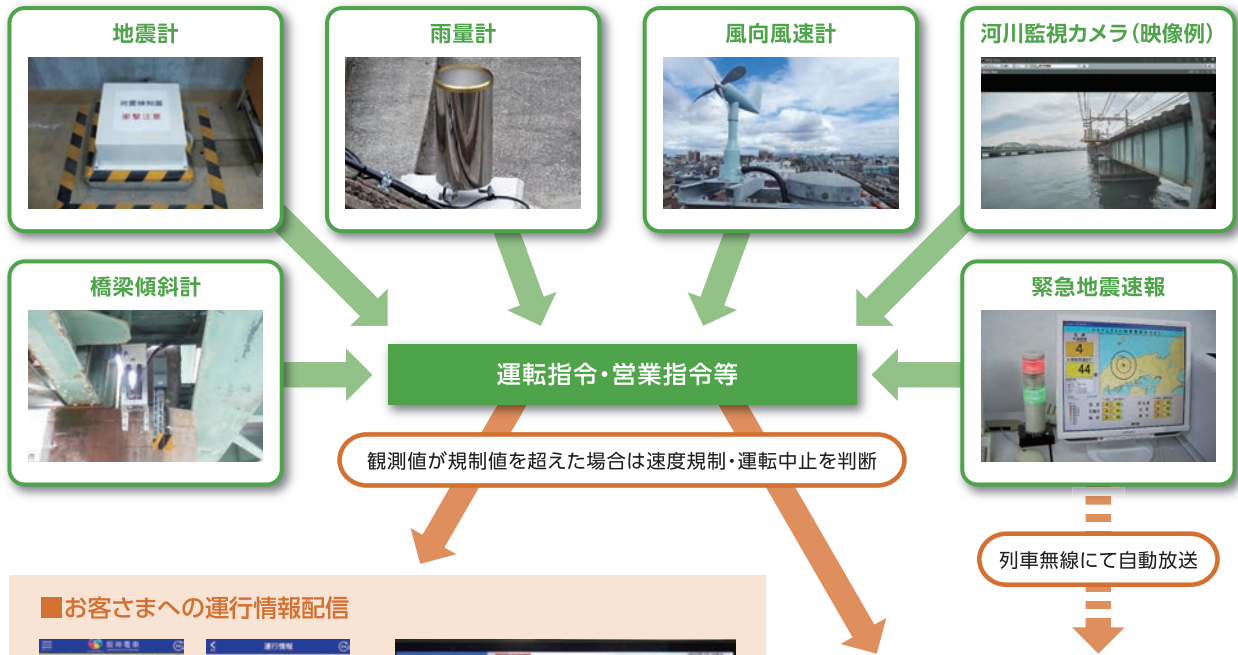
■お客さまへの運行情報配信

沿線における異常気象等に迅速に対応できるように、地震計7か所、雨量計6か所、風向風速計1か所、風速計8か所、河川水位計2か所、河川監視カメラ2か所、橋梁傾斜計2か所を設置しています。気象庁が配信する緊急地震速報を加え、全ての情報を運転指令所等に集約し、安全な列車運行に役立てています。

なお、運行情報の配信は、多言語でのご案内により訪日外国人のお客さまにも対応しています。

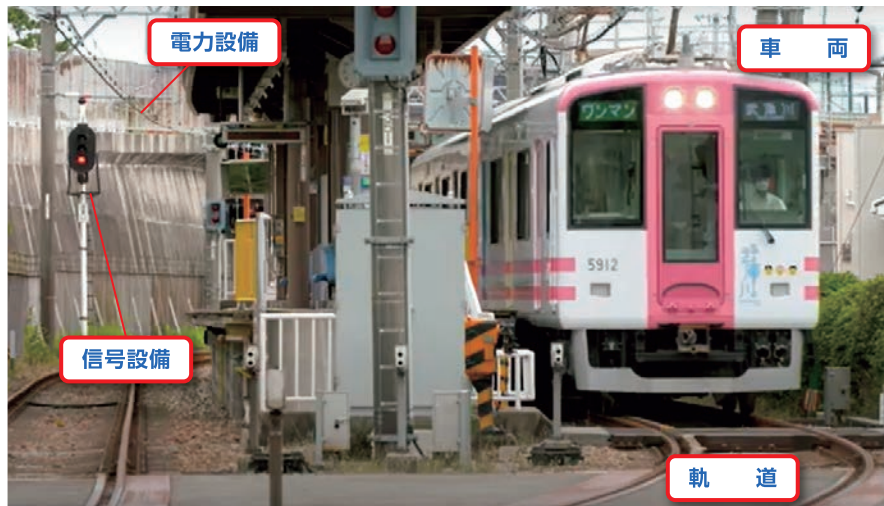
1. 構 造 物: 高架橋、トンネル、橋梁などの構造物については、定期的に目視検査や打音検査を実施しています。また、検査結果に基づき、必要な補修工事を実施しています。

2. 軌 道: 日々の軌道巡視や、軌道検測車による軌道変位検査、レール・分岐器等の軌道部材検査を定期的に行っています。また、検査結果に基づき、軌道変位の整正や各種部材の交換を行っています。

3. 電力設備: 列車に電力を供給する電車線やその電車線に電力を安定供給するための変電所等の設備について、日中の巡回点検のほか、定期的に検査を実施しています。また、終電後の深夜にも様々な点検・補修を行っています。なお、電力指令では、電力供給や設備の状態を24時間体制で監視しています。

4. 信号設備: 列車を安全かつ正確に走行させるために、信号機、信号現示装置、分岐器の転換装置、ATS等の設備について、定期的に検査を実施しています。また、電力設備と同様に、終電後の深夜にも様々な点検・補修を行っています。

5. 車 両: 尼崎にある車庫内で様々な検査を行い、安全性・信頼性の確保に努めています。
