IV お客様の安全のために【安全対策の実施状況】

安全対策

施設・車両の検査・点検

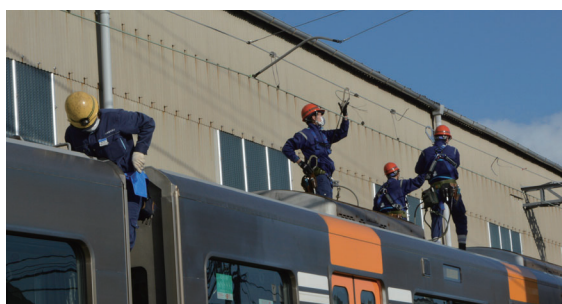
電車線復旧訓練

豪雨の影響により盛土区間において軌道が変位し列車が脱線したという想定のもと、列車事故総合対応訓練を実施しました。お客さまの安全確保を最優先とした迅速かつ的確な避難誘導に係る判断力・対応力の向上を図るとともに、早期の被災状況の確認と復旧作業、運転再開へ向けた情報の収集及び伝達方法、お客さまへの運行状況等に関する情報発信方法を検証しました。

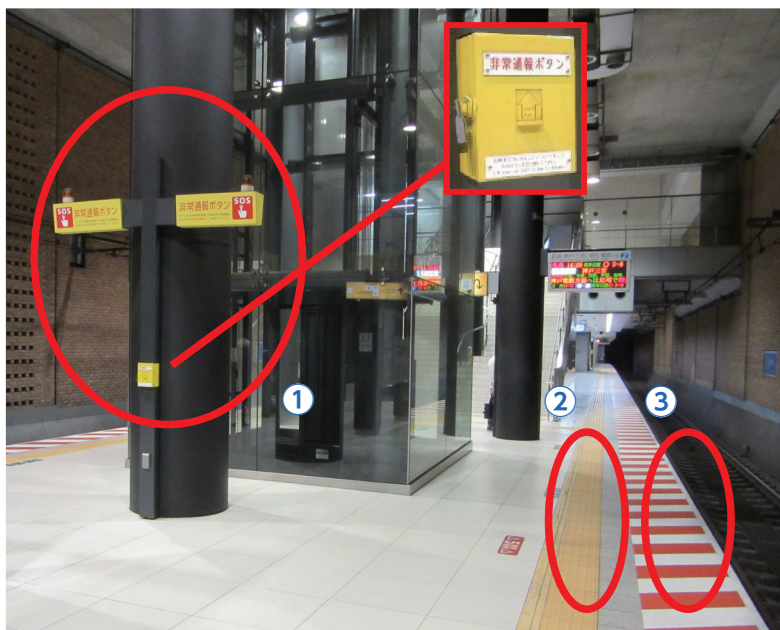
ホームの安全対策

①非常通報装置

お客さまがホームから線路に転落された場合などに、ホーム上の非常通報ボタンを押すことで、乗務員や駅係員に異常を知らせることができます。

②内方線付きの点状ブロック

目の不自由なお客さまがホームから転落されることを防止するために、内方線(ホームの内側が認識できる線状のブロック)付きの点状ブロックを全駅に設置しています。

③ホーム縁端部注意喚起ライン

お客さまのホームからの転落や列車との接触を防止するために、ホーム縁端部に赤白しま模様の注意喚起ラインを野田駅・姫島駅・武庫川駅(本線上りホームの一部)・御影駅・元町駅・新開地駅・ドーム前駅・九条駅・西九条駅に設置しています。

④待避用ホームステップ

ホーム下への避難が困難な箇所では、お客さまが線路へ転落された場合に速やかにホームへ上れるよう一定間隔で待避用ホームステップ(バー形式【写真左側】・梯子形式【写真右側】)を取り付けています。

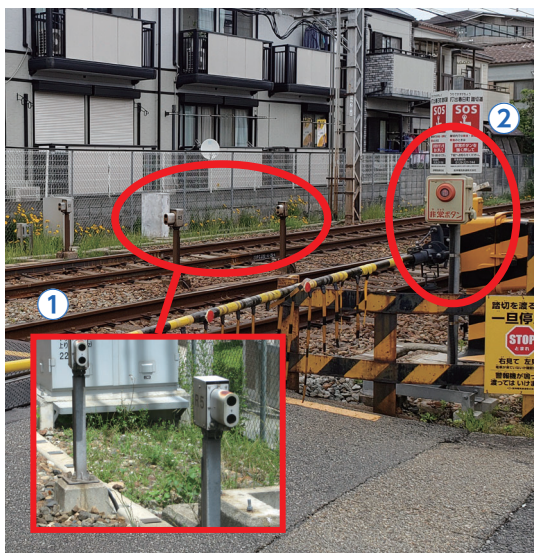
踏切の安全対策

①踏切障害物検知装置

車が通過する踏切道すべてに設置しています。踏切道内の障害物により光線が4秒以上遮断された場合、踏切道手前にある発光信号器が点滅し、列車の運転士に前方の踏切道の異常を知らせます。

②踏切支障報知装置(非常ボタン)

踏切道内で自動車のエンストや脱輪、横断者の立往生などの異常があった場合に、非常ボタンを押すことで踏切道に接近する列車に異常や危険を知らせる設備です。営業路線の全踏切道に設置しています。

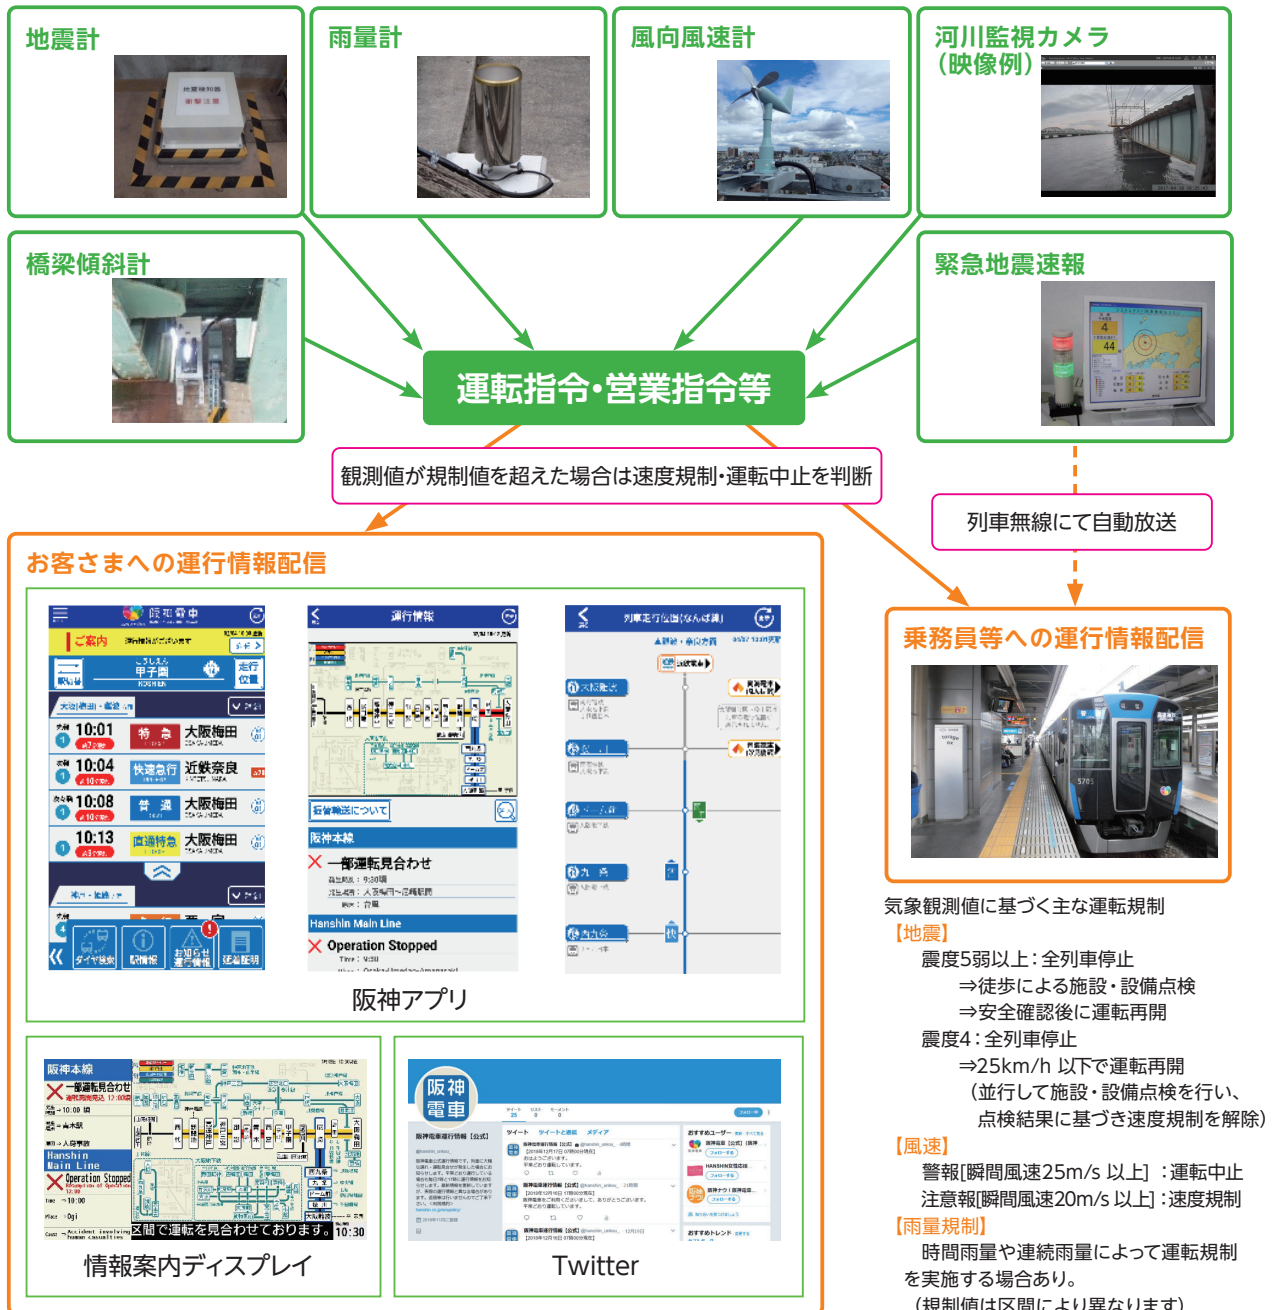
自然災害への対策

沿線における異常気象等に迅速に対応できるように、地震計7か所、雨量計6か所、風向風速計1か所、風速計8か所、河川水位計2か所、河川監視カメラ2か所、橋梁傾斜計2か所を設置しています。気象庁が配信する緊急地震速報を加え、すべての情報を運転指令室等に集約しているほか、ウェザーニューズ社と契約して台風の進路や風雨予測に関する情報を得ることで、安全な列車運行に役立てています。

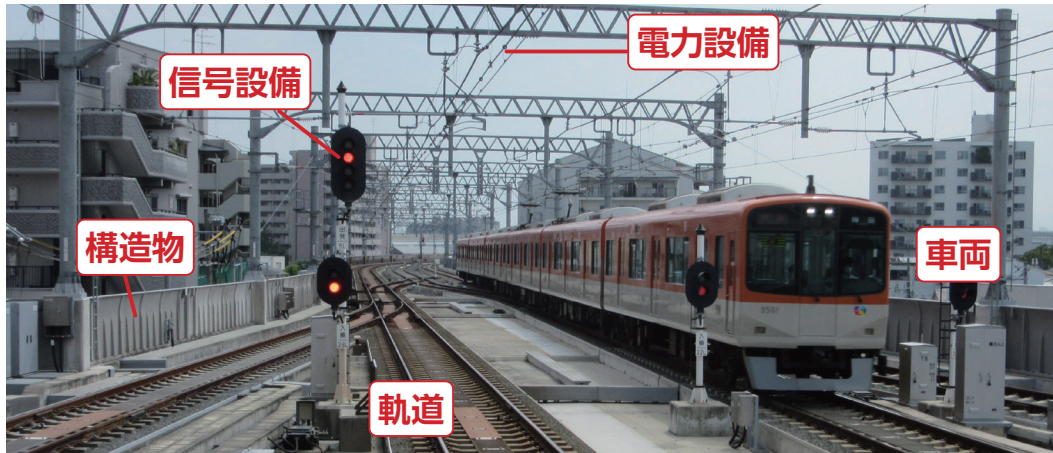
①構造物

高架橋、トンネル、橋梁などの構造物については、定期的に目視検査や打音検査を実施しています。また、検査結果に基づき、必要な補修工事を実施しています。

②軌道

日々の軌道巡視や、軌道検測車による軌道変位検査、レール・分岐器等の軌道部材検査を定期的実施しています。また、検査結果に基づき、軌道変位の整正や各種部材の交換を行っています。

③電力設備

列車に電力を供給する電車線やその電車線に電力を安定供給するための変電所等の設備について、日中の巡回点検のほか、定期的に検査を実施しています。また、終電後の深夜にも様々な点検・補修を行っています。なお、電力指令では、電力供給や設備の状態を24時間体制で監視しています。

④信号設備

列車を安全かつ正確に走行させるために、信号機、信号現示装置、分岐器の転換装置、ATS等の設備について、定期的に検査を実施しています。また、電力設備と同様に、終電後の深夜にも様々な点検・補修を行っています。

⑤車両

尼崎にある車庫内で様々な検査を行い、安全性・信頼性の確保に努めています。

列車検査	10日を超えない期間ごとに、電車のブレーキ装置、パンタグラフ等について行う検査
状態・機能検査	3か月を超えない期間ごとに、電車の各部の状態及び機能について行う検査
重要部検査	4年又は走行距離が60万kmを超えない期間のいずれか短い期間ごとに、重要な装置について行う検査
全般検査	8年を超えない期間ごとに、電車全般にわたって行う検査
