1 経営管理層の取組み

3 安全に関する設備投資

4 安全対策

施設・車両の検査・点検

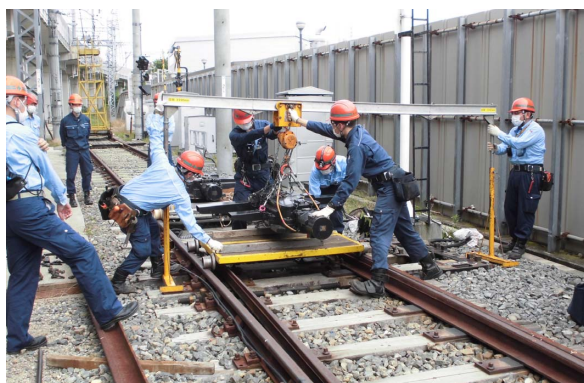
分岐転てつ機交換訓練

電気・工務系の総合訓練施設である大物実習所において、保守係員の技能向上・技術継承を目的とした部門ごとの教育・訓練を実施しています。また、部門間連携が必要な合同訓練についても定期的に実施しています。

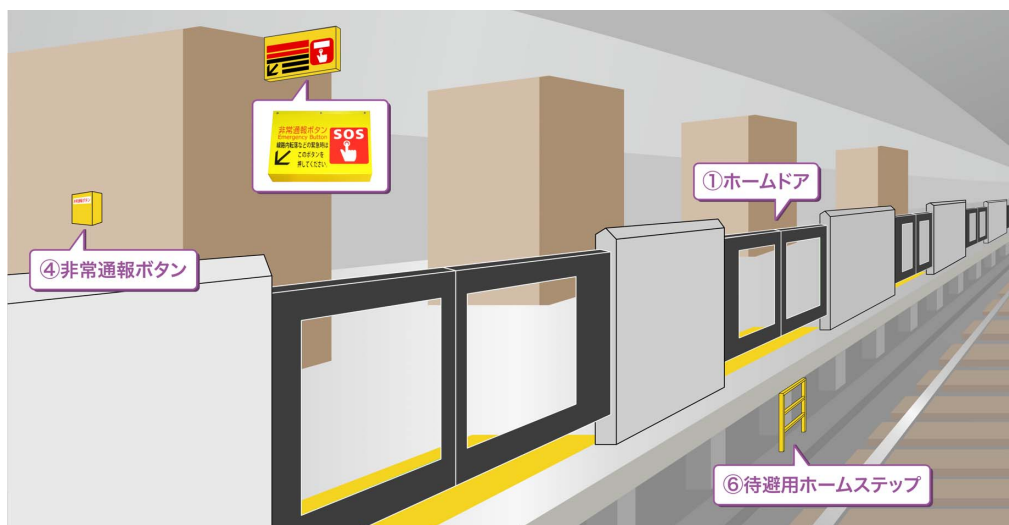
① ホームドア(上図参照)

お客さまのホームからの転落等を防止するために、ホームドアを神戸三宮駅(全ホーム)、大阪梅田駅(1～3番線)に設置しています。

③ ホーム縁端部注意喚起ライン

お客さまのホームからの転落等を防止するために、ホーム縁端部に赤白しま模様の注意喚起ラインを野田駅・姫島駅・武庫川駅(本線上りホームの一部)・御影駅・元町駅・新開地駅・ドーム前駅・九条駅・西九条駅に設置しています。

⑤ 転落検知マット

お客さまがホームから転落した場合などに、線路内に設置した転落検知マットにより異常が発生したことを乗務員、駅係員および運転指令へ知らせます。曲線ホームで車両との隙間が大きくなる一部の駅に設置しています。

② 内方線付きの点状ブロック

目の不自由なお客さまのホームからの転落を防止するために、内方線(ホームの内側が認識できる線状のブロック)付きの点状ブロックを全駅に設置しています。

④ 非常通報ボタン(上図参照)

お客さまがホームから転落した場合などに、乗務員や駅係員に異常を知らせる装置を全駅に設置しています。ホーム上での緊急時には、非常通報ボタンを押してください。

⑥ 待避用ホームステップ(上図参照)

お客さまがホームから転落した場合に、ホーム下への避難が困難な箇所では、速やかにホームへ上げられるよう一定間隔で待避用ホームステップを取り付けています。

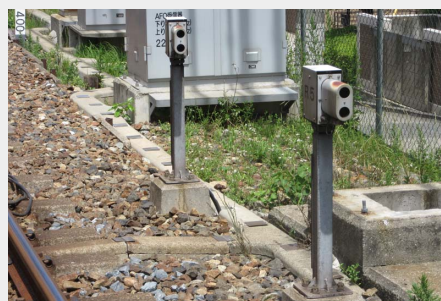
① 踏切障害物検知装置(レーザー光線式) (上図参照)

警報機の鳴動中に、車や人により踏切道内を走る光線が一定秒数以上遮断された場合、踏切道手前にある特殊信号発光器が点滅し、列車の運転士に前方の踏切道の異常を知らせるとともに、移報システム並びに踏切支障 ATS が動作します。

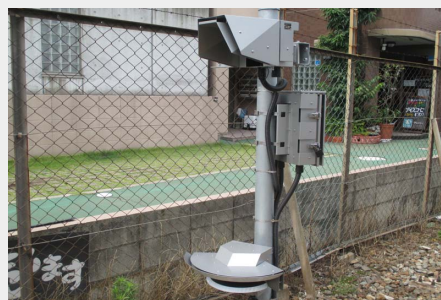
② 踏切障害物検知装置(2D式)

警報機の鳴動中に、踏切道の検知エリア内に一定秒数を超えて車や人が留まっている場合、踏切道手前にある特殊信号発光器が点滅し、列車の運転士に前方の踏切道の異常を知らせるとともに、移報システム並びに踏切支障 ATS が動作します。①のレーザー光線式より検知範囲が広く、より保安度が向上することから、2D式への更新を進めています。

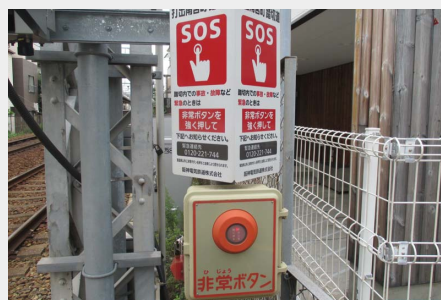
③ 非常ボタン(上図参照)

踏切道内で車や人の立往生などの異常があった場合に、非常ボタンを押すことで踏切道手前にある特殊信号発光器が点滅し、列車の運転士に前方の踏切道の異常を知らせるとともに、移報システム並びに踏切支障 ATS が動作します。営業路線の全踏切道に設置しています。

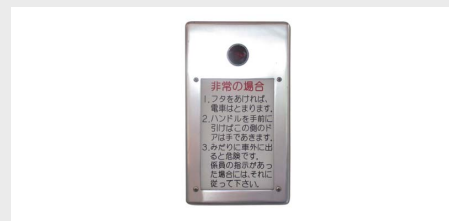
② 非常通話装置 (上図参照)

非常通報装置に加えて、インターホンタイプで乗務員と通話ができる非常通話装置を設置しています。

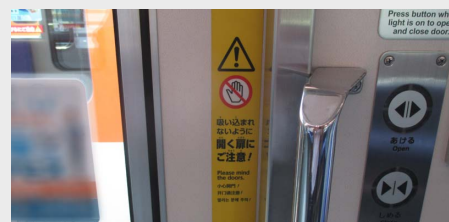
④ 高さを選べるつり革 (一部車両) (上図参照)

つり革の高さを 3 種類設定し、利用されるお客さまの身長に合わせて、使いやすいものを選んでいただき、車両の揺れに対して適切に体を保持できるようにしています。

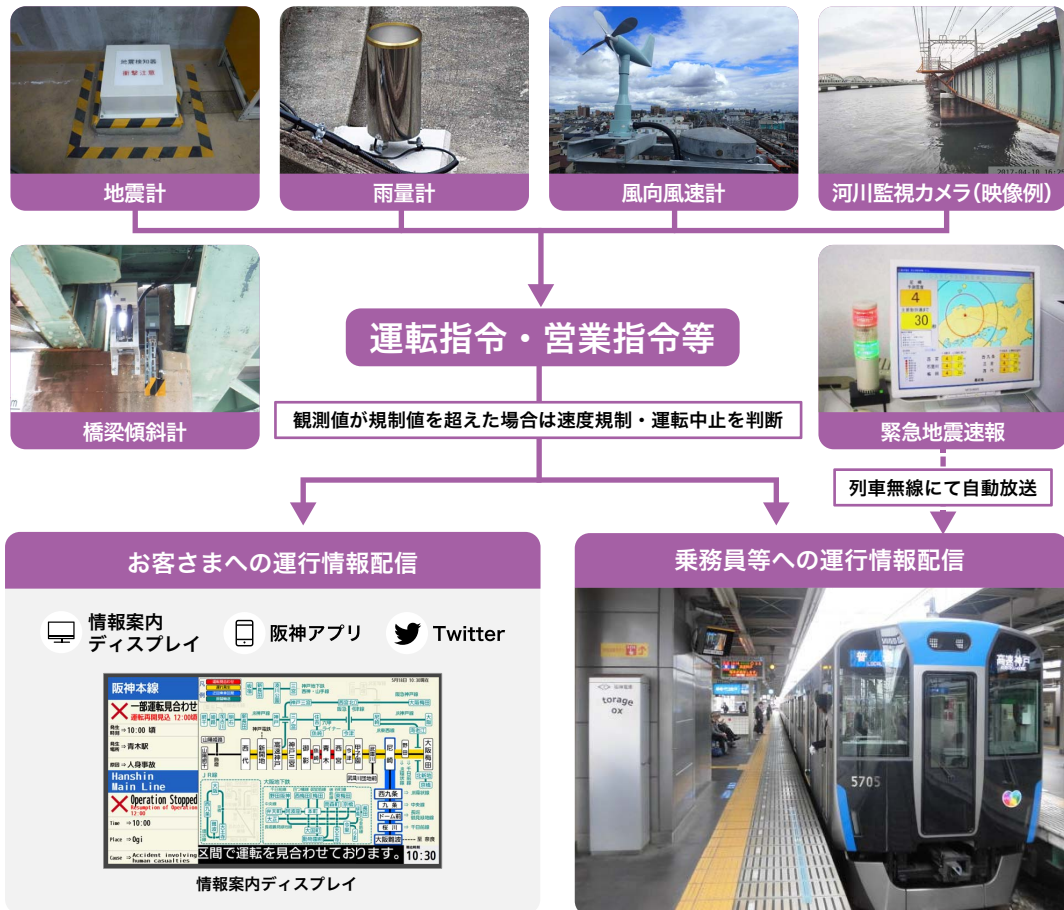
気象観測値に基づく主な運転規制

沿線における異常気象等に迅速に対応できるように、地震計 7 か所、雨量計 6 か所、風向風速計 1 か所、風速計 8 か所、河川水位計 2 か所、河川監視カメラ 2 か所、橋梁傾斜計 2 か所を設置しています。気象庁が配信する緊急地震速報を加え、すべての情報を運転指令室等に集約しているほか、ウェザーニューズ社と契約して台風の進路や風雨予測に関する情報を得ることで、安全な列車運行に役立てています。

地震		風速	
震度 5 弱以上	全列車停止⇒徒歩による施設・設備点検 ⇒安全確認後に運転再開	警報【瞬間風速 25m/s 以上】	運転中止
震度 4	全列車停止⇒25km/h 以下で運転再開 (並行して施設・設備点検を行い、点検結果に基づき速度規制を解除)	注意報【瞬間風速 20m/s 以上】	速度規制
		雨量規制	
		時間雨量や連続雨量によって運転規制を実施する場合あり。 (規制値は区間毎に指定しています)

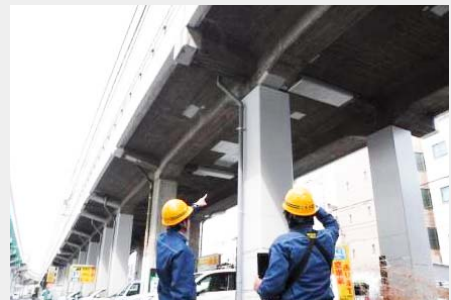
① 構造物

高架橋、トンネル、橋梁などの構造物については、定期的
に目視検査や打音検査を実施しています。また、検査結果
に基づき、必要な補修工事を実施しています。

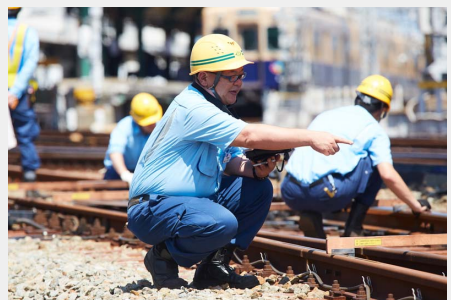
② 軌道

日々の軌道巡視や、軌道検測車による軌道変位検査、
レール・分岐器等の軌道部材検査を定期的
に実施しています。また、検査結果に基づき、軌道変位の
整正や各種部材の交換を行っています。

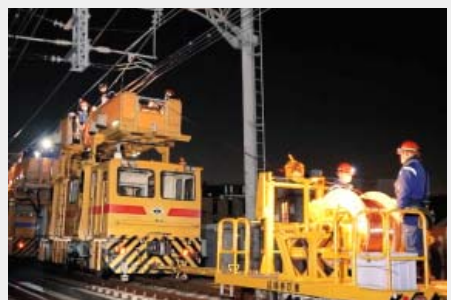
③ 電力設備

列車に電力を供給する電車線やその電車線に電力を安
定供給するための変電所等の設備について、日中の巡回点
検のほか、定期的
に検査を実施しています。また、終電後
の深夜にも様々な点検・補修を行
っています。なお、電力指
令では、電力供給や設備の状態を
24 時間体制で監視して
います。

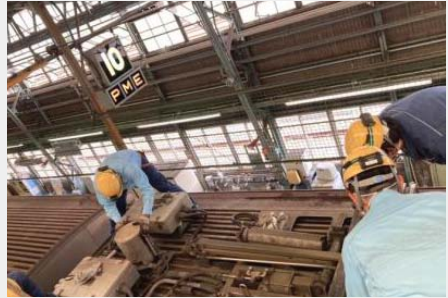
⑤ 車両

尼崎にある車庫内で様々な検査を行い、安全性・信頼性の確保に努めています。

列車検査	10日を超えない期間ごとに、電車のブレーキ装置、パンタグラフ等について行う検査
状態・機能検査	3か月を超えない期間ごとに、電車の各部の状態及び機能について行う検査
重要部検査	4年又は走行距離が60万kmを超えない期間のいずれか短い期間ごとに重要な装置について行う検査
全般検査	8年を超えない期間ごとに、電車全般にわたって行う検査
