# 安全報告書 2012

阪神電気鉄道株式会社

# 安全報告書2012

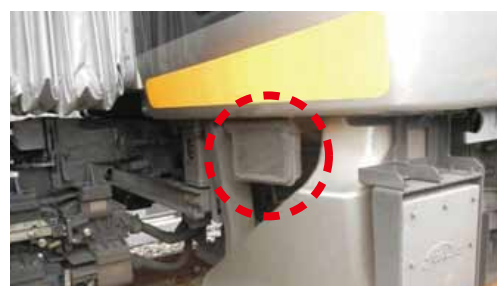
お客様がホームから車両の連結間へ転落される事故を未然に防止するため、ゴム製の外幌を、先頭部同士の連結間を除くすべての車両に設置しています。なお、編成の連結・解放を行う1000系車両・9000系車両の先頭車同士の連結部には、音と音声で注意を促す転落防止放送装置を設置しています。

破線内が転落防止放送装置

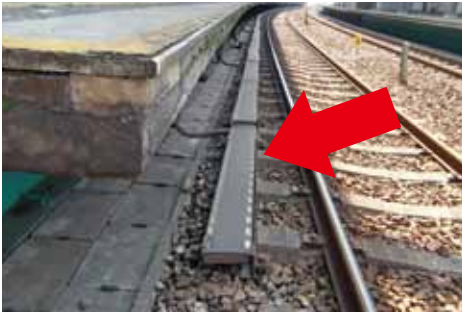
転落検知マット

お客様がプラットホームから軌道に転落された場合、軌道内に敷設した検知マットによる検知、又はプラットホーム上に設置した非常通報ボタンを操作することにより、乗務員及び駅係員に表示灯と警報ブザーによって異常を知らせ、事故を未然に防止する装置を設置しています。

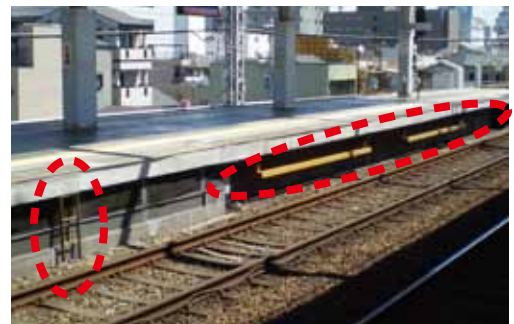
ホーム下等へ避難困難な箇所において、お客様が軌道上へ転落された場合に、速やかにホーム上へ避難できるように一定間隔で待避用ホームステップ(梯子形式・バー形式)を取り付けています。

待避用ホームステップ  
(左側破線内が梯子形式、右側破線内がバー形式)

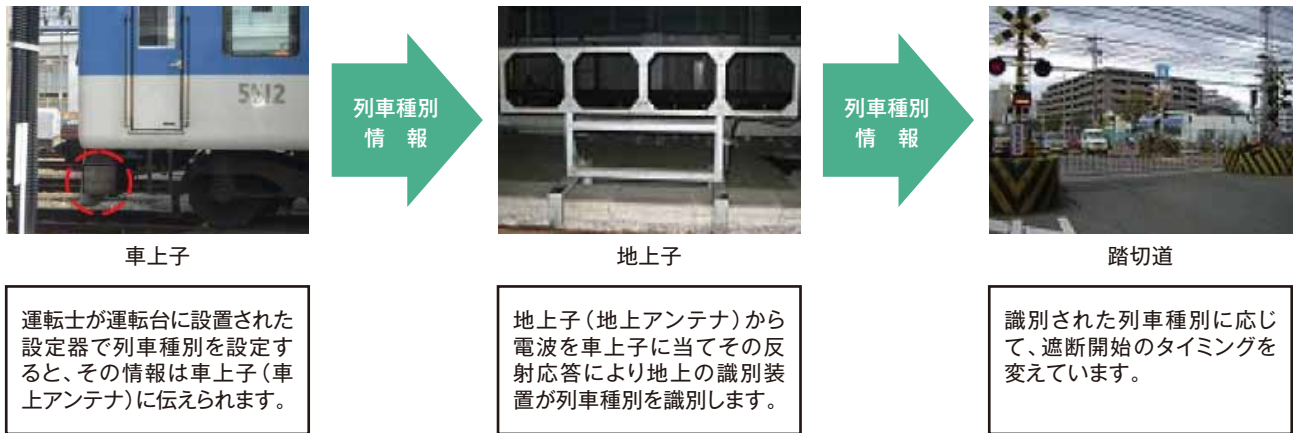
遮断機は、列車が一定距離まで近付くと遮断棒を降下する仕組みになっています。しかし、すべての列車が同一地点に近付いて遮断棒を降ろすのでは、列車種別により運転速度や停車駅が異なるため、遮断棒が降りてから列車が踏切道を通るまでの時間の長さが変わり、遮断時間に差異が生じます。

それを解消するため、当社では昭和46(1971)年から列車種類選別装置を導入し、列車の安全運行と踏切を通行する人や車の安全を確保できるよう、列車種別に応じて全踏切道の遮断時間を適正に制御しています。

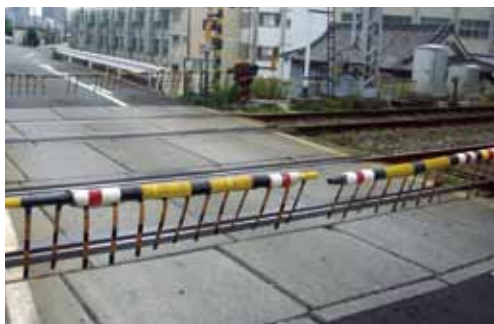
大口徑遮断棒カバー

踏切道への自動車の無理な進入等により発生する踏切遮断棒の折損件数の多かった踏切道(年平均2回以上発生)に、大口徑遮断棒カバーを採用しました。平成24(2012)年3月末現在、計7踏切道に採用しており、折損件数は設置前(平成16(2004)年度)の28件から平成23(2011)年度は13件に減少しました。今後も、状況に応じて展開していく予定としています。また、阪神なんば線区間では、開通後の列車本数の増加に併せ、交通量が多い2踏切道で大口徑遮断棒カバー設置と共に注意喚起垂れ幕を設置しました。

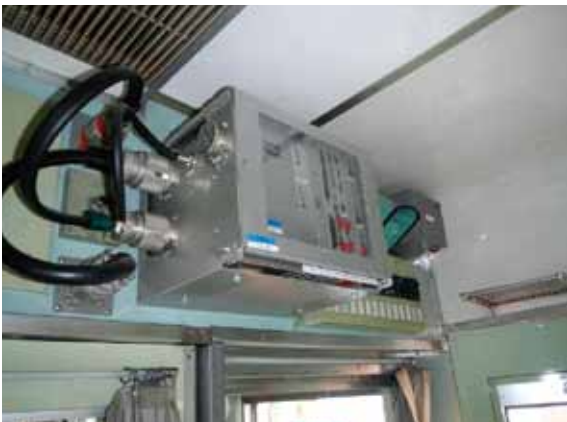
ATS本体

ATS (Automatic Train Stop / 自動列車停止装置) は、列車が信号機の現示に基づいた制限速度以上で走行した場合、自動的にブレーキがかかり、減速・停止させる安全装置です。当社では、速度の制限を5段階(時速110km、70km、50km、30km、20km)に分け、制限速度と列車速度を連続的に照合するシステムを採用し、全線に整備しています。

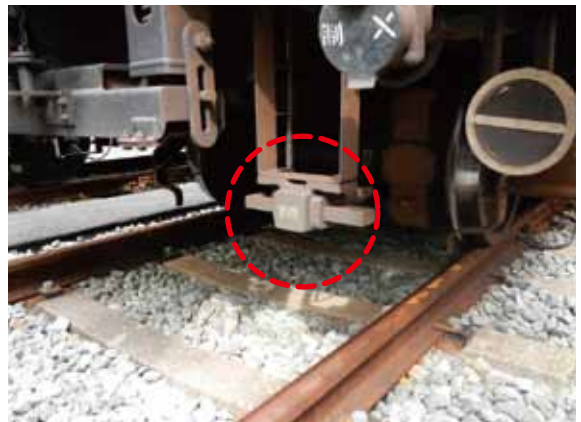
なお、桜川～大阪難波間では、近畿日本鉄道仕様の点制御車上連続速度照査方式を採用しています。これは、ATS地上子からの速度制限情報を車上子に伝達し、車上ではこの情報を記憶するとともに、列車速度が制限速度以上の場合、自動的にブレーキがかかるシステムです。

破線内が地上からのATS信号を受ける受電器

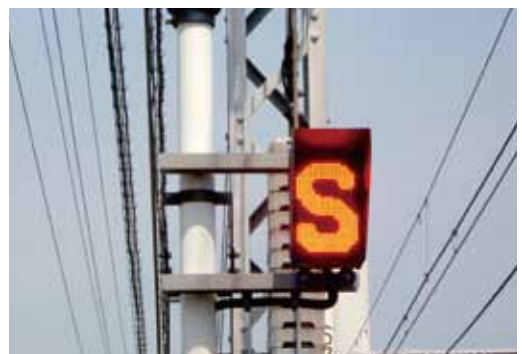
列選S標

列車種類選別装置の情報を利用し、停止すべき列車が駅に接近してくると「列選S標」が点滅を開始し、同時にATSを使用して、列車の入駅速度を制限します。

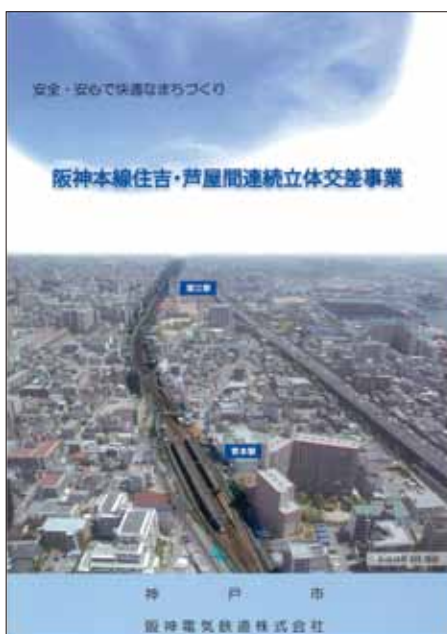
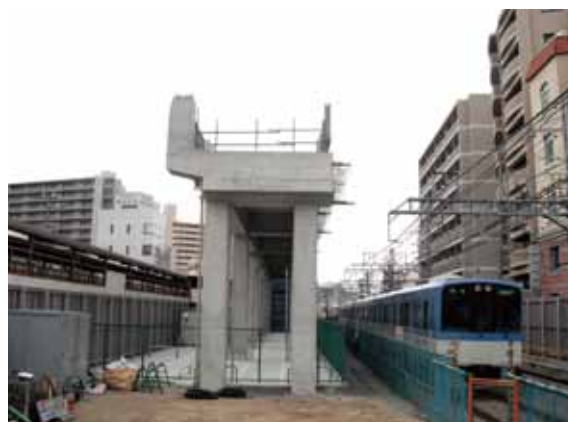
高架橋工事現場(神戸市内)

本線住吉駅・芦屋駅間の約4kmを高架化し、11箇所踏切を除却しようとするものです。現在は、上下線とも仮線による列車運行中で、下り線（三宮行き）の高架橋躯体を構築中です。平成24（2012）年度も引き続き、下り線（三宮行き）の高架橋躯体の構築を進める予定です。

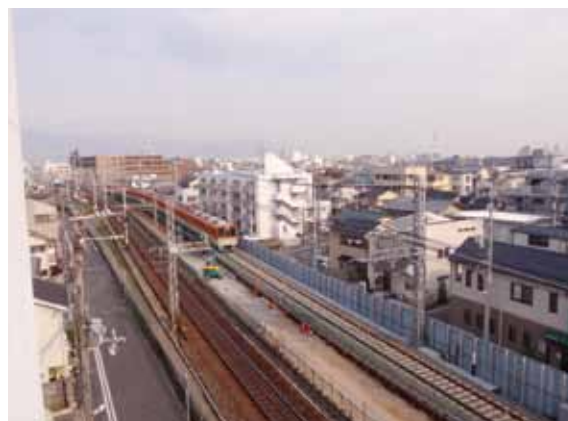
仮線工事現場(西宮市内)

本線甲子園駅・武庫川駅西方間の約2kmを高架化し、6カ所の踏切を除却しようとするものです。平成23（2011）年7月に仮上り線（梅田・大阪難波方面行き）に切り替え、現在、仮下り線（三宮方面行き）工事を実施中です。平成24（2012）年秋頃に仮下り線に切り替える予定です。

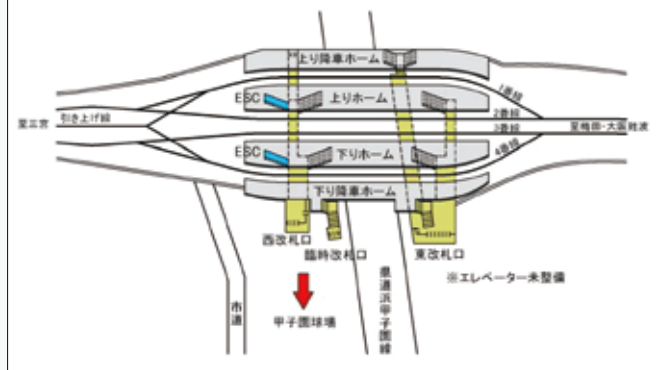
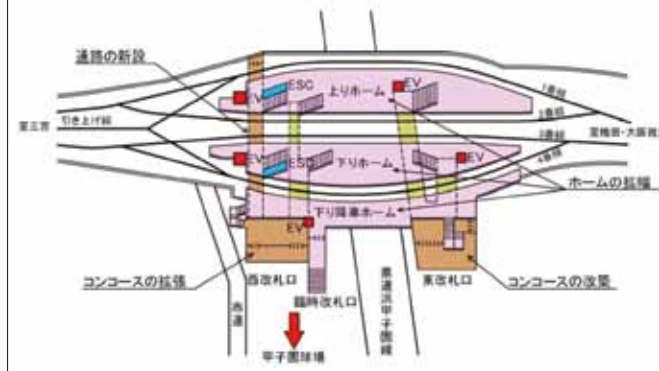
- ・ 今回のリニューアルでは、ホームを拡幅しエレベーターを整備するとともに、駅舎を改築しコンコースを拡張します。また、ホーム中央部には大屋根を設けます。この大屋根部では、自然光をとおす膜素材を採用するほか、「甲子園」の象徴でもある「浜風」が吹き抜けるデザインを取り入れています。
- ・ この他、駅の南側に自生する「クスノキ」の大木を駅舎内に取り込むかたちで残すなど、自然との共生を図りながら環境にも配慮した明るい快適な駅とする計画としています。

甲子園駅では、プロ野球の開催時などの混雑緩和と、バリアフリー化を図るため、国土交通省等の「鉄道駅総合改善事業費補助」制度を活用し、平成23(2011)年11月より駅のリニューアル工事を行っています。平成24(2012)年度より西改札口新設通路工事や橋脚工事など本格的工事に着手しており、平成28(2016)年度に完成する予定です。

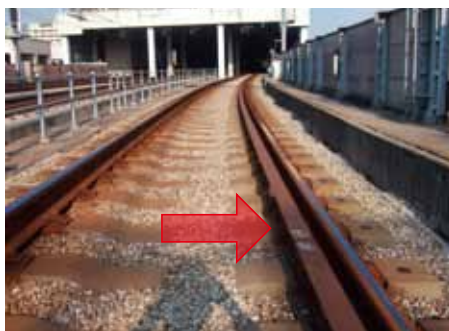
脱線防止ガード 設置現場

列車が急カーブを通過する際に脱線するのを防止するため、半径が300m以下の曲線部において、内軌側レールに「脱線防止ガード」を設置しています。

脱線防止ガードを設置することにより、車輪をレールと脱線防止ガードとの間に挟む形となり、車輪が線路から逸脱するのを防ぐことができます。

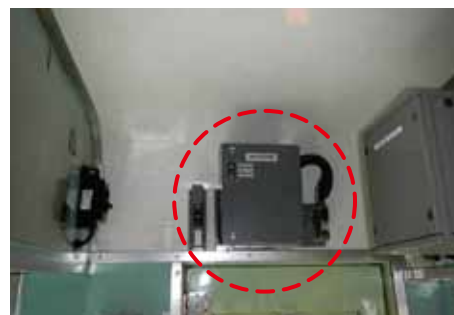
運転状況記録装置

車両に万一事故が発生した場合の原因究明や再発防止に役立てるため、列車の速度やブレーキ使用状況等のデータを記録する装置を全運転台に導入しています。

運転状況記録装置は列車の走行データ(時間・速度・制御・ブレーキ・ATS動作等)を記録します。

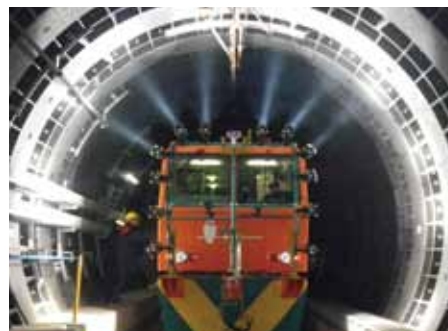
画像撮影状況

鉄道土木構造物の内、トンネルの定期検査については、高解像度のラインセンサカメラによりトンネル内空の覆工面を連続的に撮影し、この撮影画像を用いて異常の有無を高い精度で確認し、トンネルの維持管理に努めています。

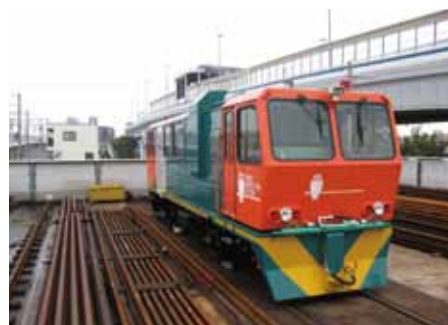
軌道検測車

軌道検測車により軌道5成分(軌間・水準・高低・通り・平面性)を0.25m間隔・0.1mm単位で測定をしています。検測結果を線路補修計画の立案に活用し、安全な軌道維持に努めています。

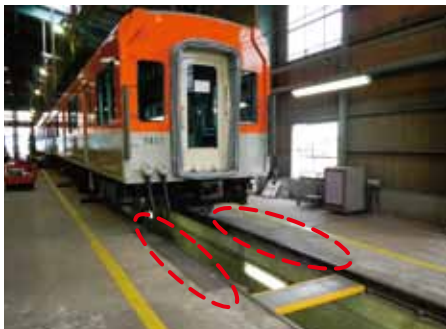
破線内がひずみゲージ設置箇所

※車輪がレール上を通過する際に発生するレールたわみ量を測定、パソコン解析し、両輪の重量バランスを管理しています。レールたわみ量は、レール側面に取り付けたセンサー(ひずみゲージ)により測定します。

車両の脱線防止対策として、尼崎車庫内に輪重測定装置を設置しており、左右の車輪にかかる重量バランス(輪重比)の厳密な管理を定期的に行っています。

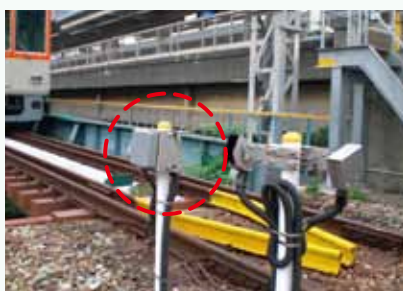
破線内がIDアンテナ

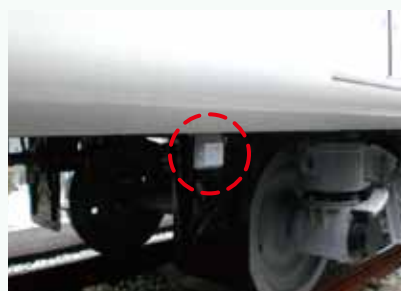
破線内がIDプレート

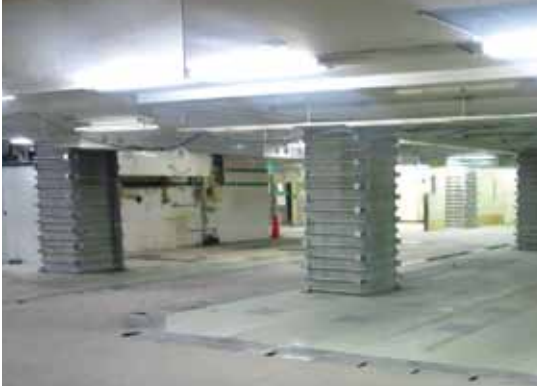
RB補強工法

耐震性能の確保を目的として、高架橋柱の耐震補強工事を計画的に実施しています。工事が困難とされる箇所においても、その状況に応じた補強工法を採用する等により、積極的に耐震補強工事を推進しています。

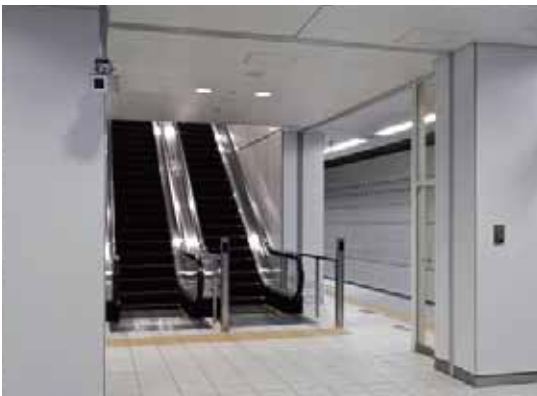
防火防煙シャッター

地下駅火災に対する安全性向上のために、避難誘導設備、排煙設備、防火防煙シャッター等の火災対策設備を各地下駅に整備しています(三宮駅は整備中)。

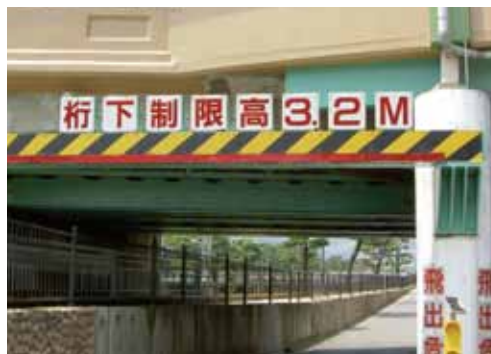
橋桁防護工(桁)

陸橋(橋桁／ガード)下の高さが十分でない場合は、自動車等の橋桁への衝突による線路設備等への損傷、列車運行阻害を未然に防ぐため、陸橋手前に「防護工(桁)」を設置し、陸橋への直接の衝突を防いでいます。
