# 安全報告書 2013

阪神電気鉄道株式会社

# 安全報告書2013

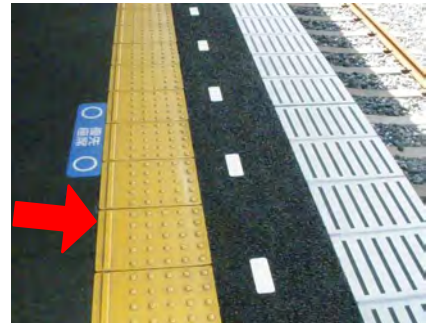
視覚障がい者をはじめとするお客様がホームから転落することを防止し、安全かつ安心して円滑に駅を利用できるようにするため、点状ブロックに内方線（ホームの内方側が認識できる線状のブロック）の併設を推進しています。

内方線付き JIS 規格ブロック

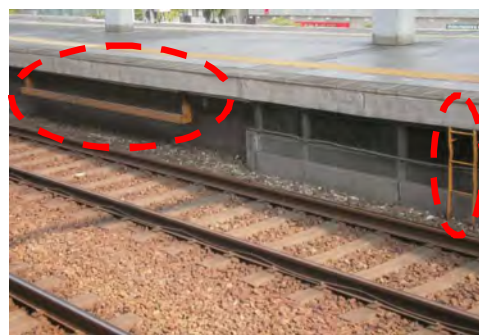
ホーム下等へ避難困難な箇所において、お客様が軌道上へ転落された場合に、速やかにホーム上へ避難できるよう一定間隔で待避用ホームステップ（梯子形式・バー形式）を取り付けています。

待避用ホームステップ  
(左側破線内がバー形式、右側破線内が梯子形式)

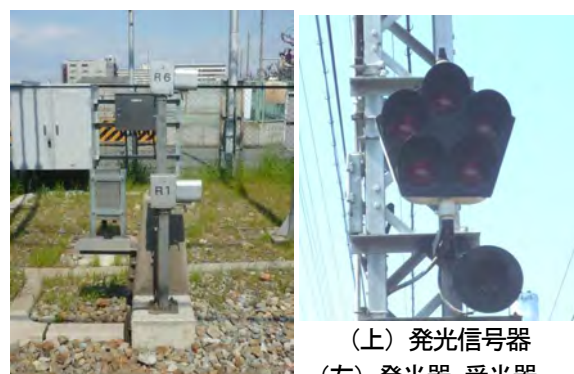
車が通過する踏切道にはすべて踏切障害物検知装置を設置しています。この装置は、光線を照射する発光器とそれを受ける受光器、列車の運転士に異常を知らせる発光信号器等から構成され、踏切道内の障害物により光線が4秒以上遮断された場合、踏切道手前にある発光信号器が点灯し、列車の運転士に前方の踏切道の異常を知らせます。

(上) 発光信号器  
(左) 発光器・受光器

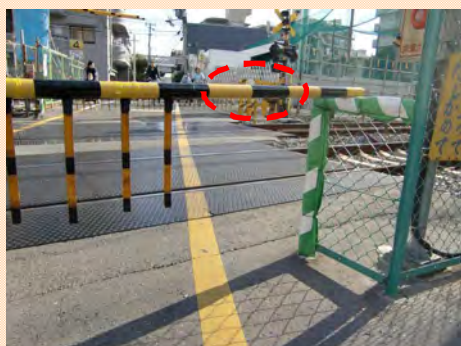
屈曲応力を受けた場合でも現状に復元する遮断桿で、折損回数の多い踏切等 7 箇所を導入済みです。（踏切の状況により導入できない場合あり）。今後も、状況に応じて展開していく予定です。

スリット形踏切遮断桿（設置状況）

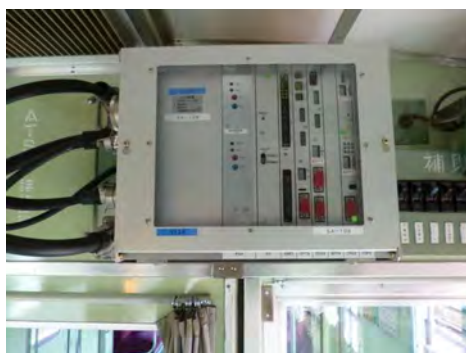
ATS (Automatic Train Stop/自動列車停止装置) は、列車が信号機の現示に基づいた制限速度以上で走行した場合、自動的にブレーキがかかり、減速・停止させる安全装置です。当社では、速度の制限を5段階(時速110km, 70km, 50km, 30km, 20km)に分け、制限速度と列車速度を連続的に照合するシステムを採用し、全線に整備しています。

ATS本体

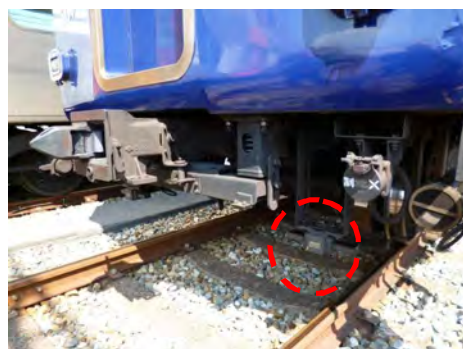
破線内が地上からのATS信号を受ける受電器

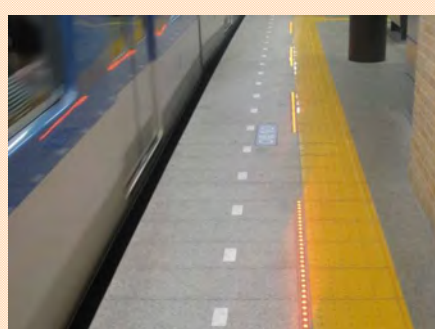
ホーム床面列車接近表示器

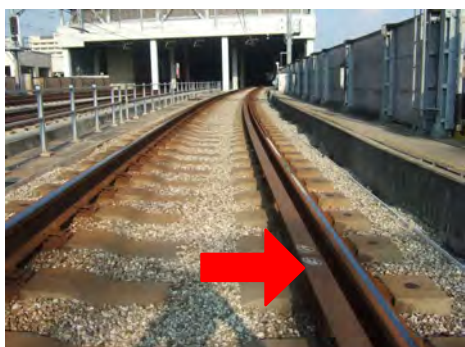
脱線防止ガードを設置することにより、車輪をレールと脱線防止ガードとの間に挟む形となり、車輪が線路から逸脱するのを防ぐことができます。

脱線防止ガード 設置現場

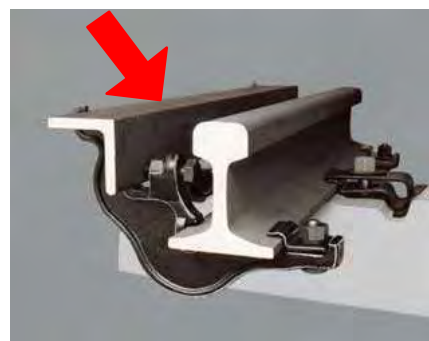
脱線防止ガード 拡大（L型部）

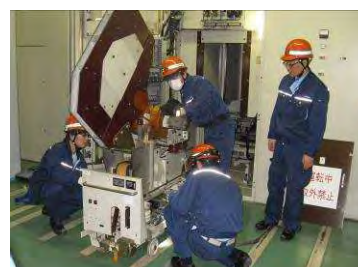
直流高速度遮断器は、変電所から電車へ電源を供給するための電源開閉器であり、電車線断線事故や車両故障などで故障電流が流れた場合に、即座に電源供給を遮断し、各設備の保護を行う重要な設備です。遮断器の特性試験では、健全性を確かめるために、動作確認や事故電流が流れた場合に即座に遮断できるかの整定試験を行っています。

直流高速度遮断器特性試験

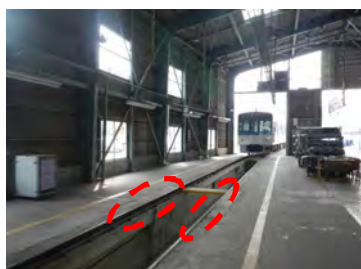
車両の脱線防止対策として、尼崎車庫内に輪重測定装置を設置しており、左右の車輪にかかる重量バランス（輪重比）の厳密な管理を定期的に行っています。

破線内がひずみゲージ設置箇所

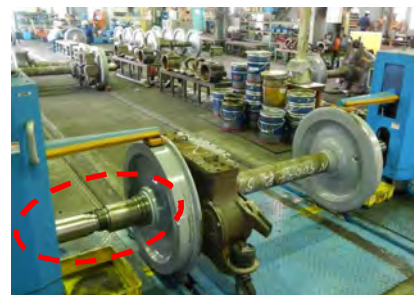
車両を支える車軸に万が一損傷が発生すると大きな事故にもつながる可能性があります。車軸の端部から超音波をあてることで外見上は見えない部分の傷を発見できる輪軸超音波探傷装置を用いて、安全を確認しています。

破線内から車軸に超音波を発振

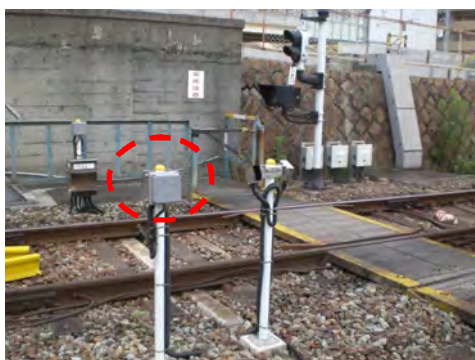
本線走行中の車両を確実に把握するとともに、車庫内に在線する車両の位置を表示するシステムです。配車計画とその確実な運用、車庫内での車両のメンテナンスの効率的な実施のために活用しています。車両側へ取付けたIDプレートを地上側のIDアンテナで読み取りモニタに車両情報を表示します。

地上IDアンテナ

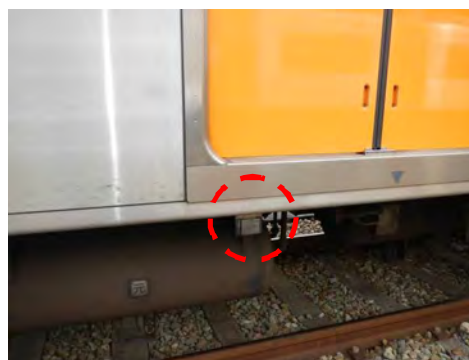
車両IDプレート

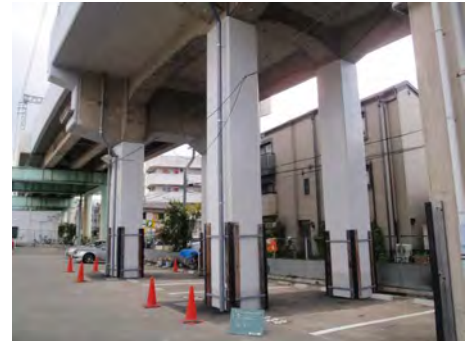
鋼板巻き立て補強工法

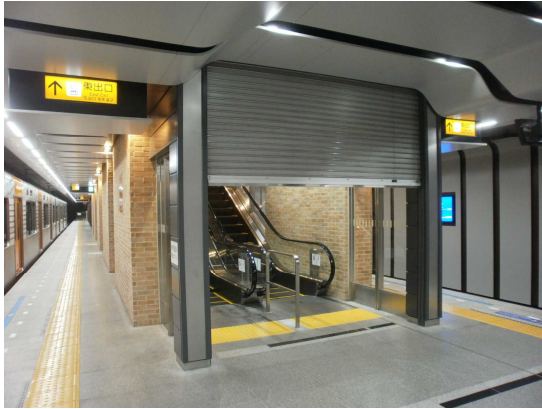
地下駅火災に対する安全性向上のために、避難誘導設備、排煙設備、防火防煙シャッター等の火災対策設備を各地下駅に整備しています。

防火防煙シャッター

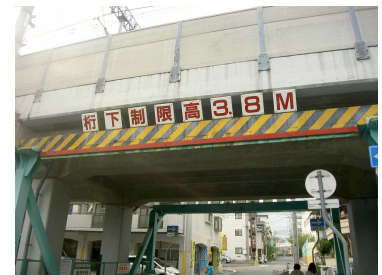
陸橋(橋桁/ガード)下の高さが十分でない場合は、自動車等の橋桁への衝突による線路設備等への損傷、列車運行阻害を未然に防ぐため、陸橋手前に「防護工(桁)」を設置し、陸橋への直接の衝突を防いでいます。

橋桁防護工(桁)
