# 安全報告書 2014

阪神電気鉄道株式会社

# 安全報告書2014

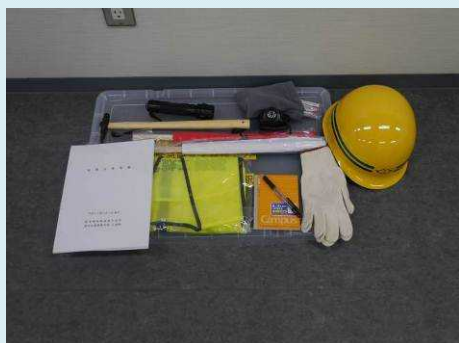
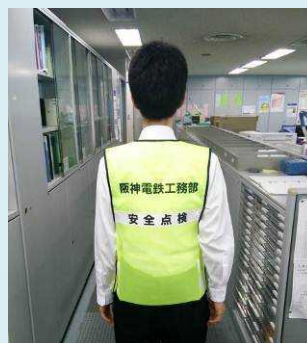
- ・電気部及び工務部では、大地震発生時に施設点検担当者が電気施設、土木・建築施設、機械設備及び軌道施設の初動点検を速やかに開始できる取組みとして、平成26（2014）年3月より、変電所や主要駅などの拠点に「安全点検セット」を配備しています。
- ・「安全点検セット」を沿線各所に配備することで、施設点検担当者が外出先で、あるいは勤務時間外に地震に遭遇した場合でも拠点に直接赴くことで、迅速に点検箇所に出動できるようになりました。

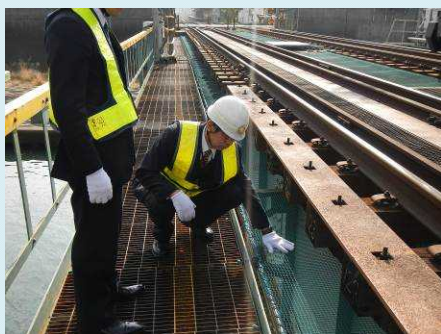
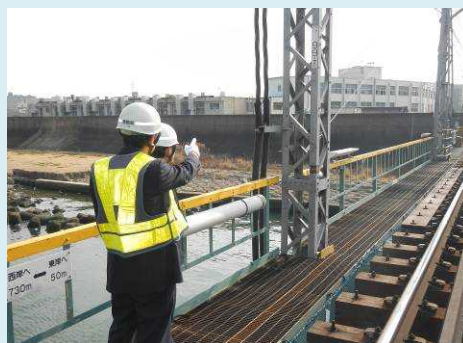
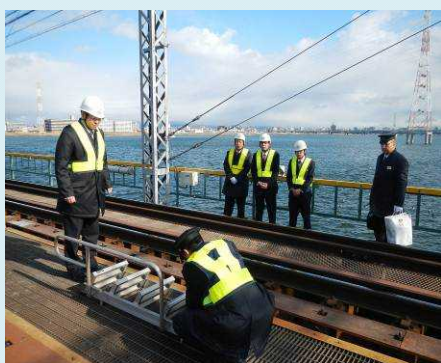
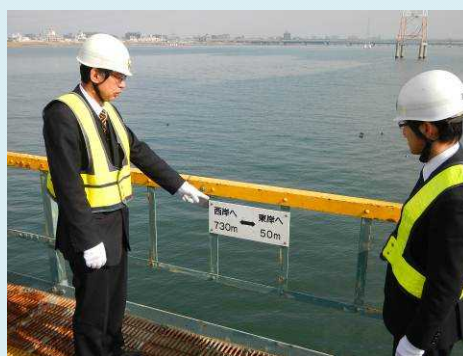
- ・平成25（2013）年12月から平成26（2014）3月にかけて、阪神なんば線新淀川橋梁上において、地震・津波発生時のお客様の避難誘導方法を確認するため、全乗務員を対象とした津波避難誘導訓練を実施しました。
- ・新淀川橋梁では、平成24（2012）年度に、地震・津波対策として、橋梁上に緊急停止した列車から線路へ降りるための梯子や、避難方向と距離がわかるよう距離標など津波対策を施しましたが、本訓練はこれら施設の使用方法について、現地を確認し、習熟するため実施したものです。

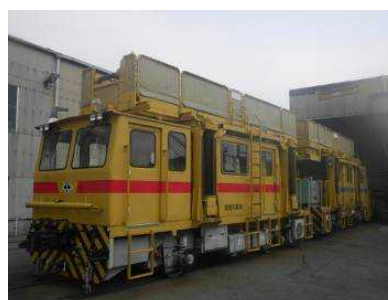
重トロリー運転取扱い訓練

- ・ 信号設備障害復旧訓練及び緊急自動車出動訓練を年3回実施
- ・ 変電設備故障復旧訓練及び緊急自動車出動訓練を年2回実施
- ・ 重トロリー（保守用車両）運転取扱い訓練を年1回実施 等

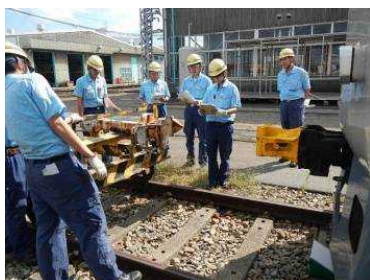
連結器アダプタの連結、解放訓練

- ・ 脱線復旧訓練を年5回実施
  - ・ 連結器アダプタ※の連結、解放訓練を年5回実施
  - ・ 電動ホイストクレーン・玉掛作業取扱い訓練を年1回実施 等
- ※連結器アダプタ：非常時対応として、連結器の異なる車両同士を連結する場合のアタッチメント（付属品）

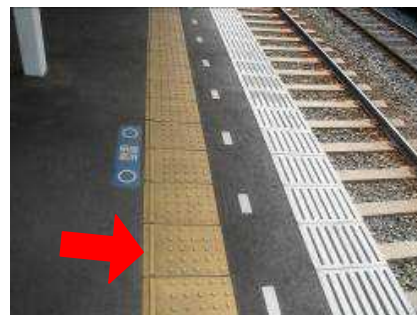
内方線付き JIS 規格ブロック

視覚障がい者をはじめとするお客様がホームから転落することを防止し、安全かつ安心して円滑に駅を利用できるようにするため、点状ブロックに内方線（ホームの内方側が認識できる線状のブロック）を併設しており、全駅への設置が完了しています。

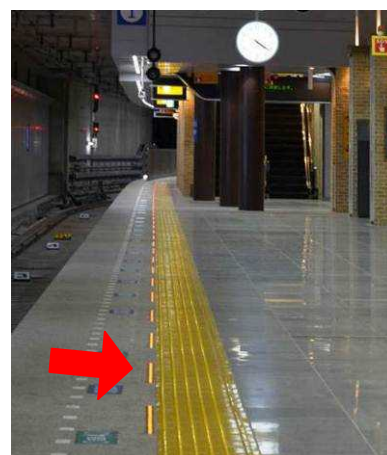
ホーム床面発光式列車接近表示器

神戸三宮駅の各ホームでは、ホームからの転落防止対策及び列車との接触防止対策として、ホーム床面の光で、列車の接近・発車をお知らせするLEDによる発光式の列車接近表示器を設置しています。万が一の火災発生時には自動火災報知機と連動して点灯し、その後停電になっても非常用電源により点灯を保持することでホーム端の位置を知ることができます。

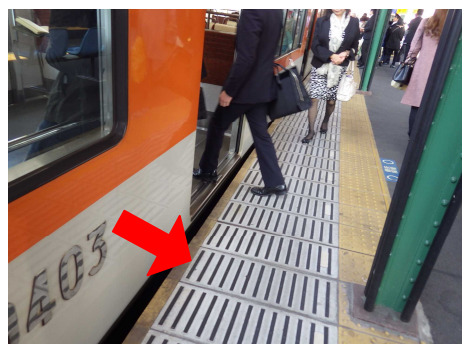
楡状ゴム 設置状況

御影駅では、プラットホームと車両乗降口床面との段差、隙間を縮小するために、プラットホームの嵩上げ、楡状ゴムの設置を行っています。楡状ゴムは、車両と接触しても支障がなく、これまでよりも車両側に寄せて設置することができるものです。

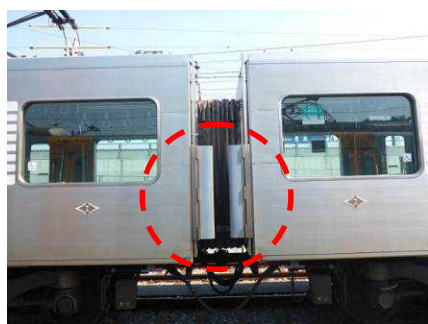
転落防止幌

お客様がホームから車両の連結間へ転落される事故を未然に防止するため、ゴム製の外幌を、先頭部同士の連結間を除くすべての車両に設置しています。なお、編成の連結・解放を行う先頭車同士の連結部（1000系・9000系車両）には、音と音声で注意を促す転落防止放送装置を設置しています。

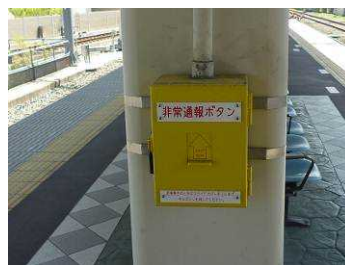
非常通報ボタン

お客様がプラットホームから軌道上に転落された場合、軌道内に敷設した検知マットによる検知、又はプラットホーム上に設置した非常通報ボタンを操作することにより、乗務員及び駅係員に表示灯と警報ブザーによって異常を知らせ、事故を未然に防止する装置を設置しています。

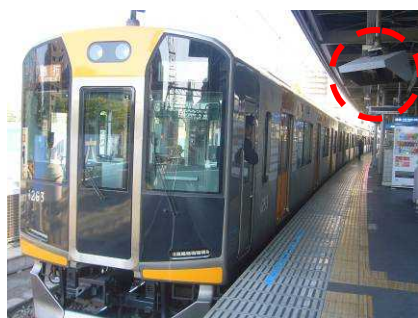
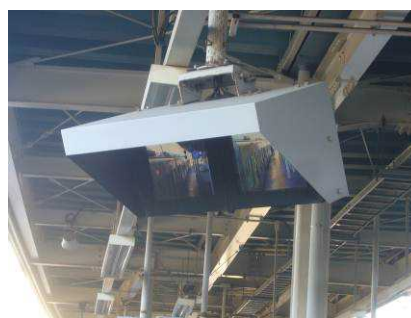
ITVモニター

曲線ホームや、ホーム上の建築物により、車掌が目視でお客様の乗降を確認できない場合に設置しています。平成26（2014）年3月末現在、30駅にカメラ121台、モニター190台を設置しています。

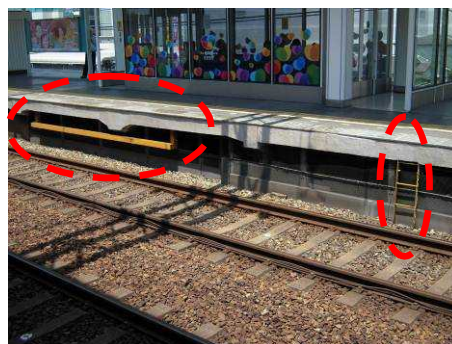
ホーム下等へ避難困難な箇所において、お客様が軌道上へ転落された場合に、速やかにホーム上へ避難できるような一定間隔で待避用ホームステップ（梯子形式・バー形式）を取り付けています。

待避用ホームステップ  
(左側破線内がバー形式、右側破線内が梯子形式)

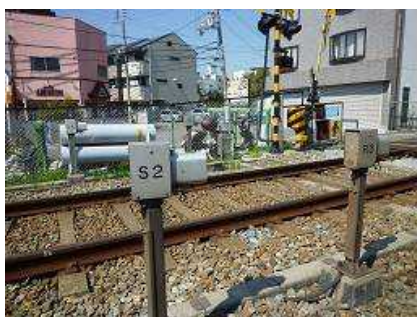
発光器・受光器

車が通過する踏切道にはすべて踏切障害物検知装置を設置しています。この装置は、光線を照射する発光器とそれを受ける受光器、列車の運転士に異常を知らせる発光信号器等から構成され、踏切道内の障害物により光線が4秒以上遮断された場合、踏切道手前にある発光信号器が点灯し、列車の運転士に前方の踏切道の異常を知らせます。

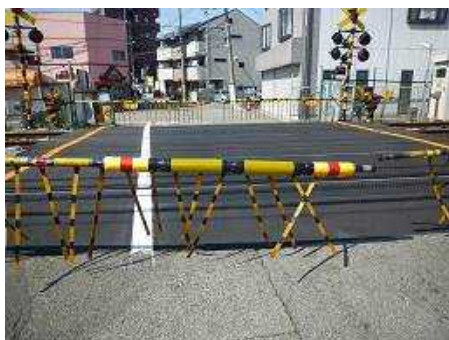
大口径遮断棒カバー

踏切道への自動車の無理な進入等により発生する踏切遮断棒の折損件数の多かった踏切道（年平均2回以上発生）に、大口径遮断棒カバーを採用しました。平成 26(2014)年 3 月末現在、計 7 踏切道に採用しており、折損件数は設置前（平成 16（2004）年度）の 28 件から平成 25（2013）年度は 16 件に減少しました。また、過去 5 年間の折損件数についても平均 18 件で推移しており、踏切遮断棒の大口径化の有効性を確認できました。今後も、状況に応じて展開していく予定としています。

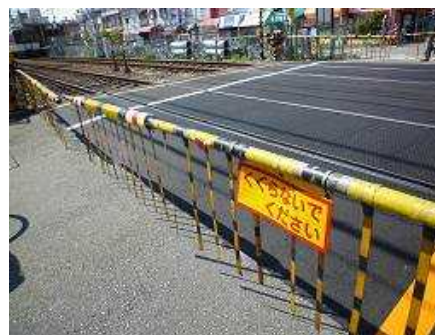
注意喚起垂れ幕

阪神なんば線区間では、交通量が多い 2 踏切道で大口径遮断棒カバー設置と共に注意喚起垂れ幕を設置しています。

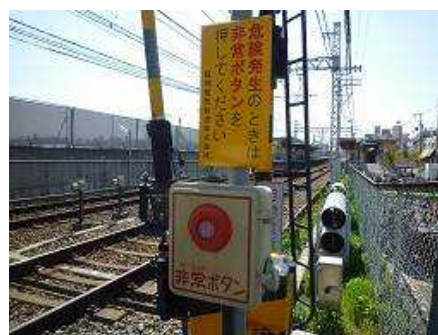
非常押ボタン

非常押ボタンとは、踏切道内で自動車のエンストや脱輪、横断者の立往生等の異常があった場合に、トラブルの原因者や周辺通行者の手動操作（非常押ボタンを押す操作）により、踏切道に接近する列車に異常・危険を報知する設備です。

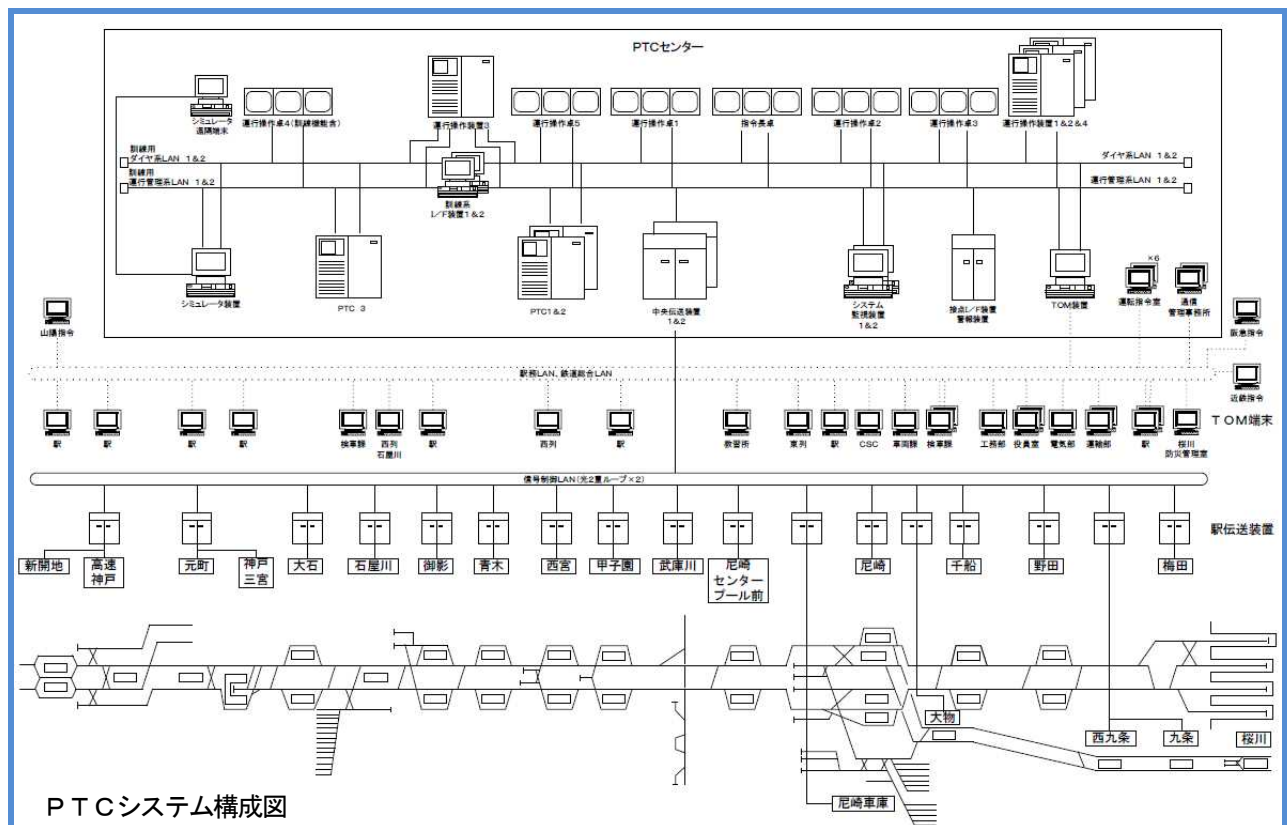
新システムは、運行計画をベースに制御、管理するPTC計算機を3重系とし、ダイヤ乱れ時などにダイヤグラムを変更したり、信号機を手動で制御する運行操作卓を5卓(1卓につき3面のディスプレイ)配置するシステム構成となっています。また、従来からの運行計画管理・自動進路制御・運行監視・ダイヤ変更・運転整理・運行記録・システム状態監視などの機能強化を図ったほか、訓練シミュレーションを行うことができる機能を追加しています。

PTC (Programed Traffic Control/列車運行管理) システムとは、コンピューターを使った列車運行管理システムのことです。コンピューターに記憶された全列車のすべての駅における情報(出発時刻、番線、行先、会社種別、車両種別など)に基づいて、信号現示(表示)やポイント(分岐器)の切替えから、プラットホームにおける案内表示や放送までのすべてが自動的に行われます。

昭和61(1986)年10月から運用を開始したPTCシステムは、安全性向上のため、平成18(2006)年2月、新PTCシステムへ更新しています。

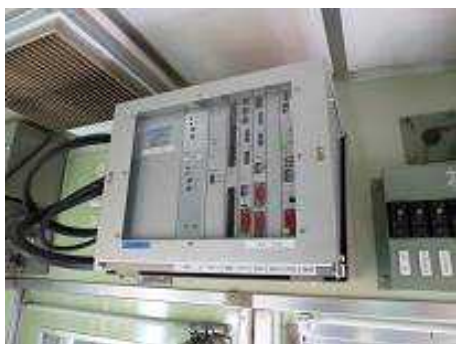
ATS車上装置

ATS (Automatic Train Stop/自動列車停止装置) は、列車が信号機の現示に基づいた制限速度以上で走行した場合、自動的にブレーキがかかり、減速・停止させる安全装置です。当社では、速度の制限を5段階(時速 110km, 70km, 50km, 30km, 20km)に分け、制限速度と列車速度を連続的に照合するシステムを採用し、全線に整備しています。

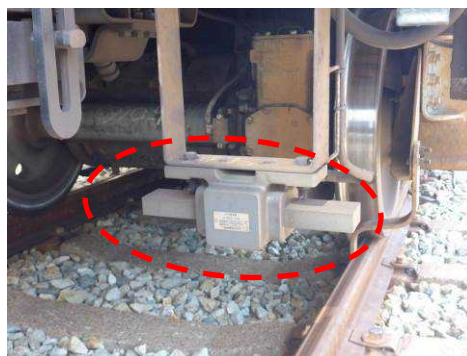
地上からのATS信号を受ける受電器

なお、桜川～大阪難波間では、近畿日本鉄道仕様の点制御車上連続速度照査方式を採用しています。これは、ATS地上子からの速度制限情報を車上子に伝達し、車上ではこの情報を記憶するとともに、列車速度が制限速度以上の場合、自動的にブレーキがかかるシステムです。

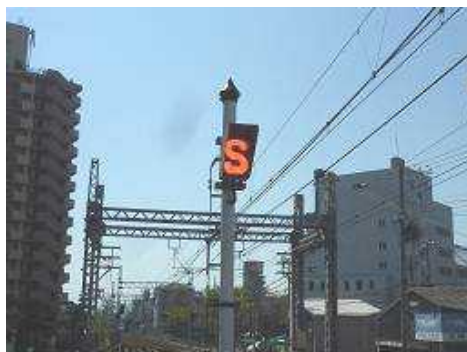
列選S標

列車種類選別装置の情報を利用し、停止すべき列車が駅に接近してくると「列選S標」が点滅を開始し、同時にATSを使用して、列車の入駅速度を制限します。

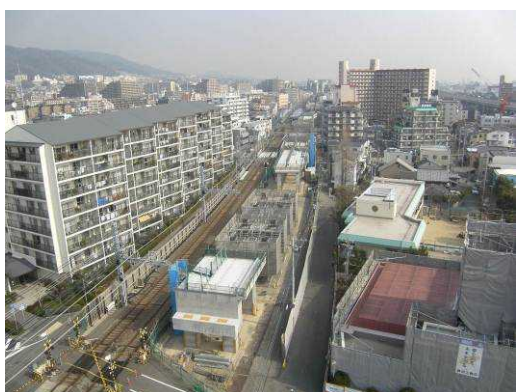
高架橋工事現場（魚崎駅・青木駅間）

本線住吉・芦屋間の約 4 kmを高架化し、11 カ所の踏切道を除却しようとするものです。平成 21（2009）年 4 月に仮上り線（梅田・大阪難波方面行き）、平成 22（2010）年 10 月に仮下り線（神戸三宮方面行き）に切り替え、現在、高架下り線工事を実施中です。平成 27（2015）年度に高架下り線に切り替える予定です。

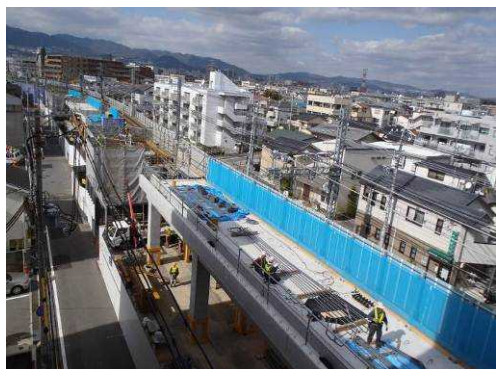
高架橋工事現場（甲子園駅・鳴尾駅間）

本線甲子園・武庫川間（西宮市内）の約 2 kmを高架化し、6 カ所の踏切道を除却しようとするものです。平成 23（2011）年 7 月に仮上り線（梅田・大阪難波方面行き）、平成 24（2012）年 10 月に仮下り線（神戸三宮方面行き）に切り替え、現在、高架下り線工事を実施中です。平成 27（2015）年春頃に高架下り線に切り替える予定です。

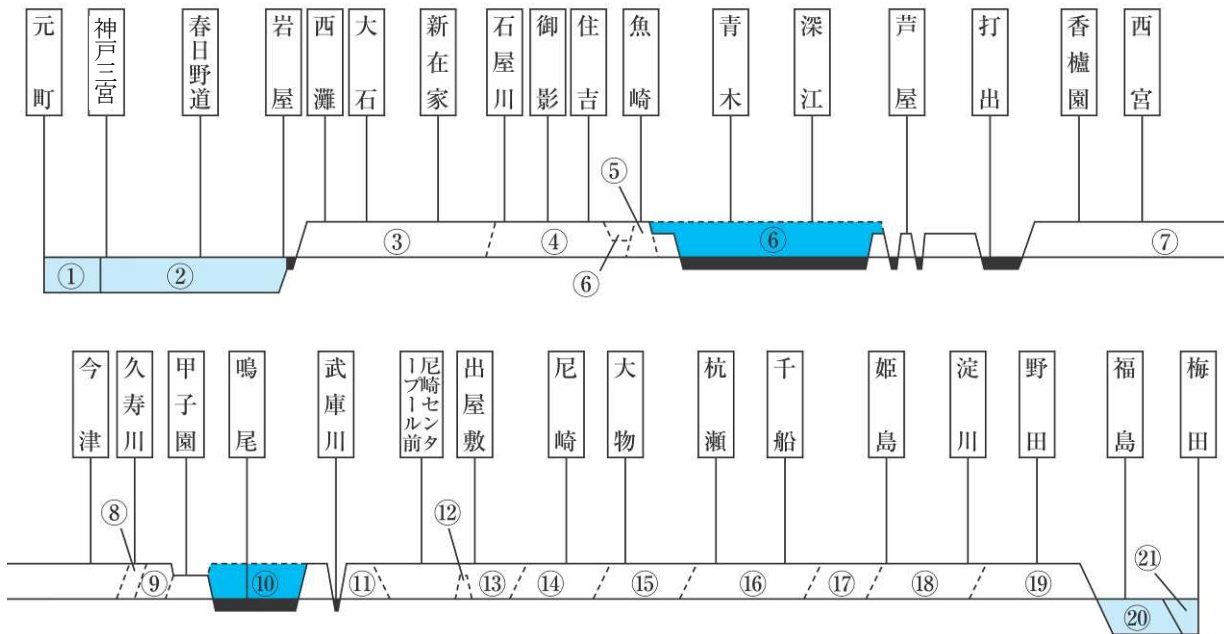
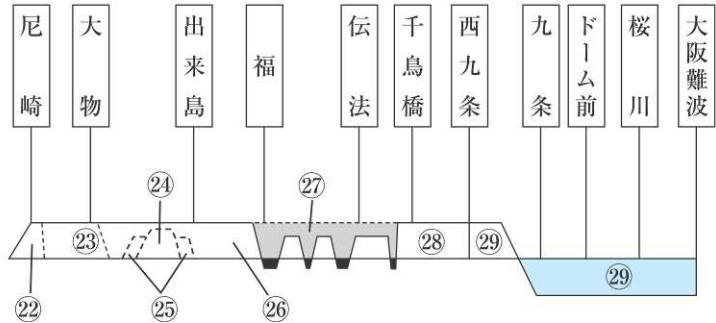
● 立体化の状況

立体化率	・本 線	87%
	・阪神なんば線	90%
	・武庫川線	0%
	・神戸高速線	100%

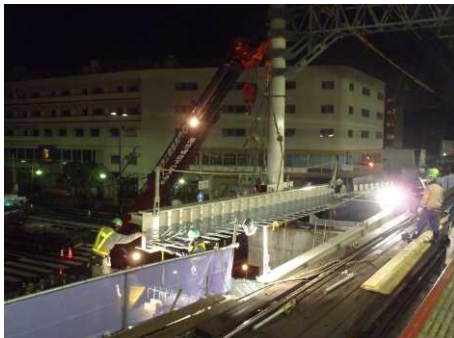
上り線 橋梁架設

甲子園駅では、プロ野球の開催時などの混雑緩和と、バリアフリー化を図るため、国土交通省等の「鉄道駅総合改善事業費補助」制度を活用し、平成 23 (2011) 年 11 月より駅のリニューアル工事を行っています。平成 25 (2013) 年度には、西改札口側の新設通路やエレベーター工事を実施し、上り(梅田・大阪難波方面行き)・下り(神戸三宮方面行き)ホームのエレベーターを平成 25 (2013) 年 10 月から供用開始しました。平成 28 (2016) 年度に全ての工事が完成する予定です。

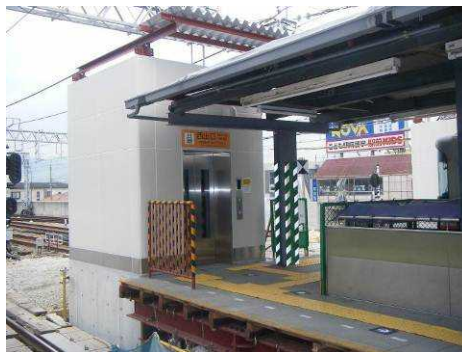
下りホーム エレベーター設置

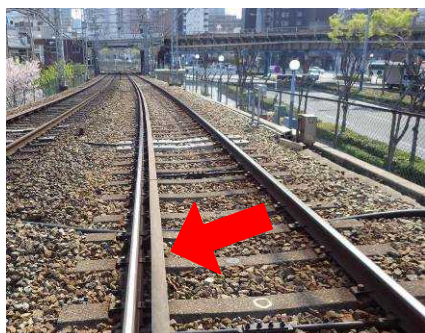
脱線防止ガード 設置現場

列車が急カーブを通過する際に脱線するのを防止するため、半径が 300m以下の曲線部において、内軌側レールに「脱線防止ガード」を設置しています。

脱線防止ガードを設置することにより、車輪をレールと脱線防止ガードとの間に挟む形となり、車輪が線路から逸脱するのを防ぐことができます。

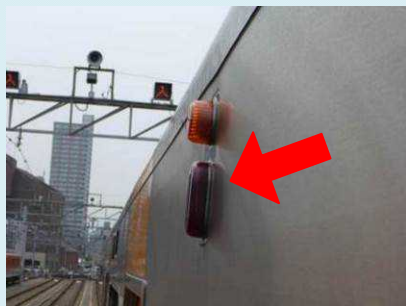
- ・ ドア扱いの更なる安全性向上の為、1000系車両はドアの開閉状態を示す「車側灯」ランプを大型化しました。これにより、車掌がドアを開閉する際のランプの視認性が向上しています。

大型化した車側灯

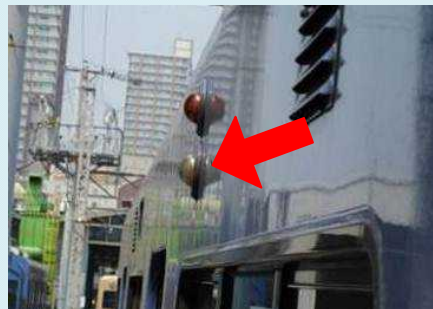
従来の車側灯

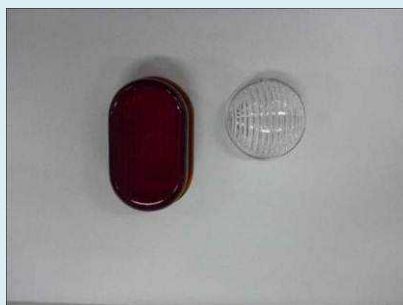
(左) 大型化した車側灯のランプカバー (右) 従来のランプカバー

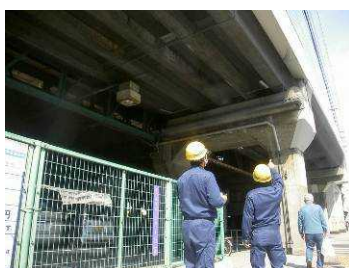
鉄道土木構造物の定期検査は、まず目視による検査を実施し、異常の可能性があると判定された箇所については、高所作業車等を用いた詳細目視検査やテストハンマーによる打音検査等により、異常の有無を確認しています。

橋梁下面からの目視検査

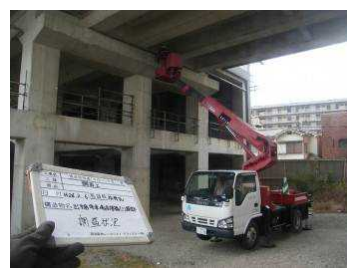
近傍での詳細目視検査

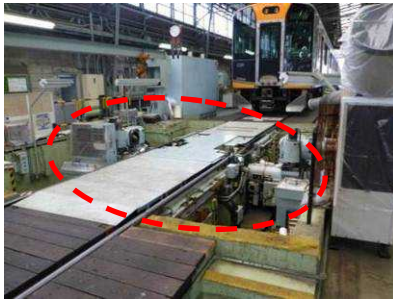
車輪転削盤

走行による車輪の摩耗や踏面の損傷等を修正する装置です。安全・快適な走行を維持するとともに、踏面損傷に起因する騒音を防ぎます。

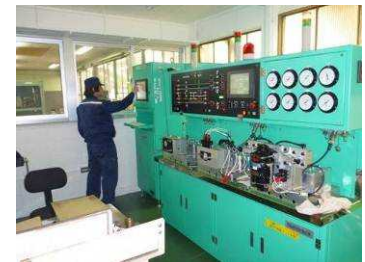
空気ブレーキ弁類自動試験装置

重要部検査・全般検査等で丁寧に手入れされた空気ブレーキ装置の各種弁類は、車両に取り付ける前にこの自動試験装置にかけられます。車両への取付時と同じ動作をさせ、精密に試験を行います。

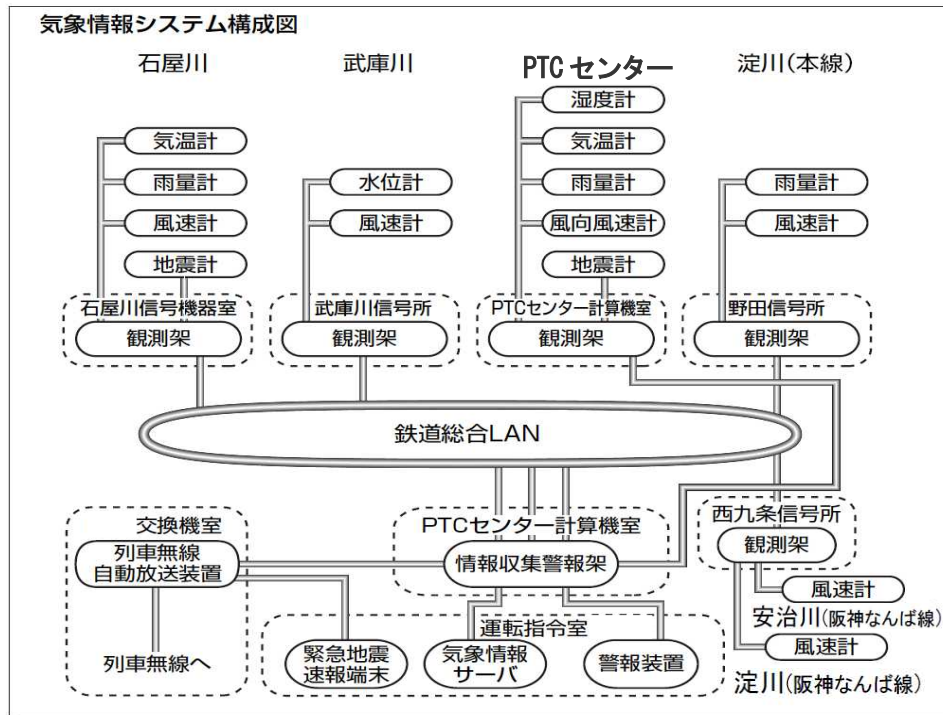
地震検知センサー

鉄道総合LAN(Local Area Network)を通じ、運転指令室に地震や雨量、風速などの観測データを収集し、安全な列車運行に活かしています。なかでも、震度4以上の地震を地震計で感知した場合または緊急地震速報端末で予測した場合には、列車無線を通じて運行中の各列車に非常停止指令の放送を自動的に行う機能があります。

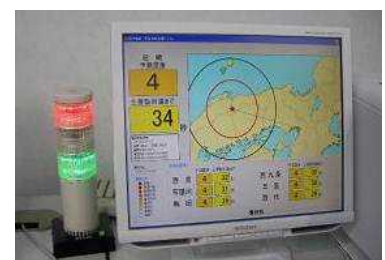
緊急地震速報受信端末

地震時における列車運行の更なる安全確保に努めるため、「気象情報システム」に併せて、平成19(2007)年8月より気象庁が配信する緊急地震速報を受信するシステムを構築、運用を開始しています。

地震発生を列車無線にて自動放送することで、列車の停止・減速等危険回避行動が可能となり、遠方での地震発生において被害を最小限に抑えることができます。

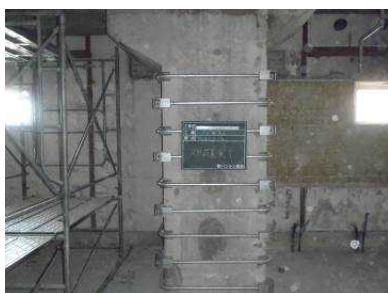
RB補強工法

耐震性能の確保を目的として、高架橋柱の耐震補強工事を計画的に実施しています。

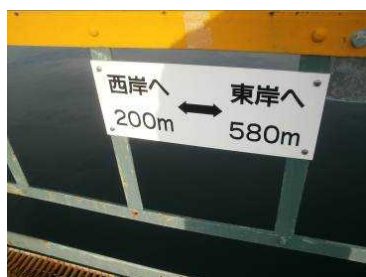
距離標

- ・阪神なんば線の新淀川橋梁上において、地震・津波発生時に橋梁上に停止した列車からのお客様の避難誘導を円滑に行うため、列車から線路へ降りるための梯子を橋梁上に新たに設置しています。また、橋梁上で避難方向と距離がわかるように距離標を設置しています。

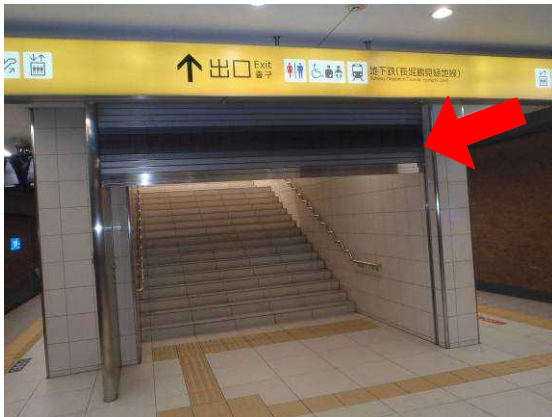
防火防煙シャッター

地下駅火災に対する安全性向上のために、避難誘導設備、排煙設備、防火防煙シャッター等の火災対策設備を各地下駅に整備しています。

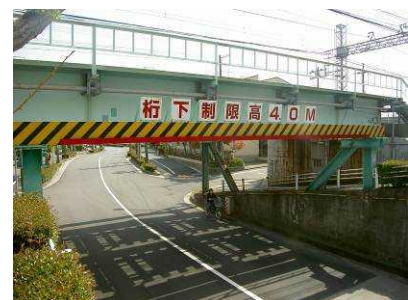
橋桁防護工(桁)

陸橋(橋桁/ガード)下の高さが十分でない場合は、自動車等の橋桁への衝突による線路設備等への損傷、列車運行阻害を未然に防ぐため、陸橋手前に「防護工(桁)」を設置し、陸橋への直接の衝突を防いでいます。
